شرکت ملی پالایش و پخش فرآورده های نفتی ایران  
شرکت پالایش نفت اصفهان (سهامی خاص)

# Machinery Case Study

گزیده ای از مشکلات پیش آمده روی ماشین آلات

پمپ ها، توربین ها، کمپرسور ها، مکانیکال سیل ها و مسائل ارتعاشی

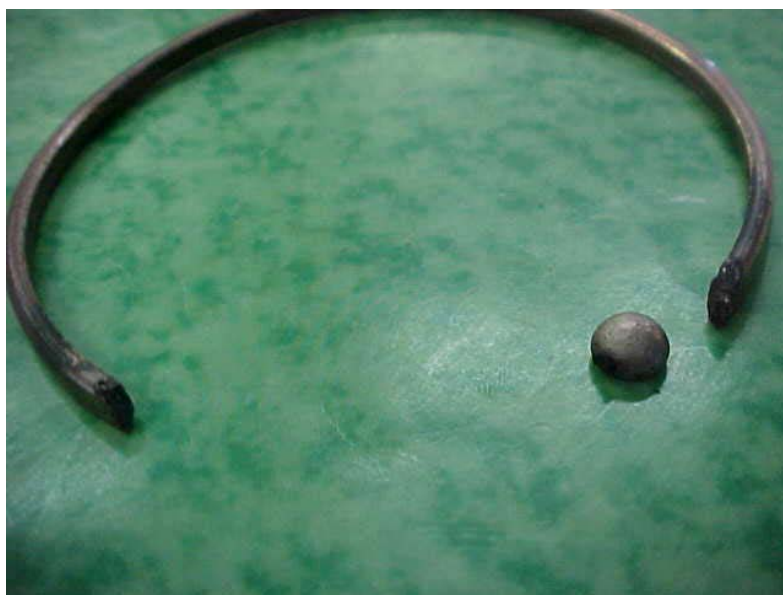
احتمالا عبور جریانات الکتریکی در زمان جوشکاری در واحد باعث ذوب شدن Oil Ring و از کار افتادن آن و نرسیدن روغن به بال برینگ و آسیب دیدن آن شده است. (لازم به ذکر است که در پمپ هائی که سیستم روغنکاری آنها با Oil Ring است سطح روغن پایین تر از بال برینگ است).

نکته قابل توجه این که این بال برینگ روی سیلینو نصب شده بود و پس از بیرون آوردن سیلینو از روی محور ملاحظه شد که محور نیز دقیقاً در زیر بال برینگ بریده است به عبارت دیگر گرم شدن محور در زیر بال برینگ به دلیل از کار افتادن Oil Ring باعث کمک به بریدن شافت شده است لازم به توضیح است که با عنایت به این که در طی دو سال گذشته چندین مورد این چنینی اتفاق افتاده است مکانیزم بوجود آورنده این مشکل تاکنون بطور دقیق مشخص نمی باشد عبور جریانات الکتریکی هنوز به عنوان یک فرضیه است و نیاز به مطالعات بیشتری را در این زمینه طلب می کند تا از ایجاد خسارت های بعدی جلوگیری شود. در صورتی که فرضیه فوق به اثبات برسد احتمال تکرار این مسائل و از کنترل خارج شدن تعمیرات پیشگیرانه و آنالیز ارتعاشات وجود خواهد داشت.

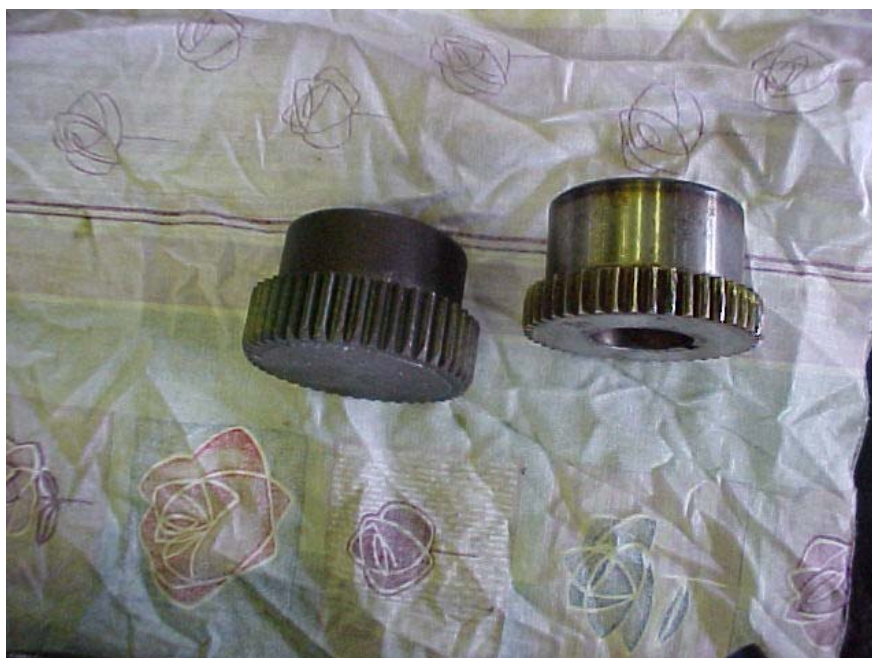
نهایتاً این مشکل با استفاده کردن از کوپلینگ های فلزی که طول هزارخاری کشوئی آنها بیشتر بود مرتفع شد که این اقدام باعث درگیری و تماس بیشتر کوپلینگ و Spacer و افزایش سطح درگیری و تقسیم قدرت روی سطح بیشتر و کاهش تنش روی دنده های کوپلینگ شد و مشکل بطور کامل مرتفع گردید.

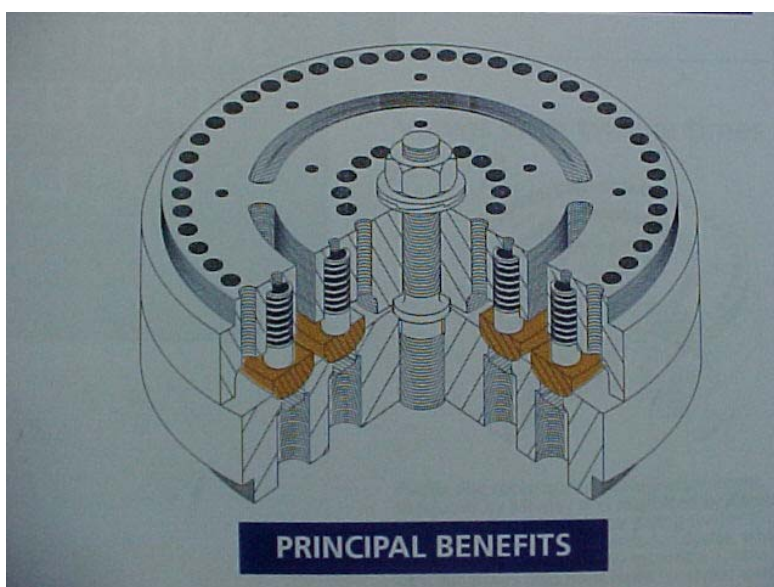
که ولوهای شرکت CPI تقریباً دارای کلیه این شرایط بود و چهار عدد (دو عدد ورودی و دو عدد خروجی) آنها بصورت آزمایشی روی مرحله دوم یکی از کمپرسورهای نصب گردید که پس از ۴۳ ماه تنهایی از ولولپیت های یکی از الوها به دلیل ورود ذرات صدمه دیده بود.

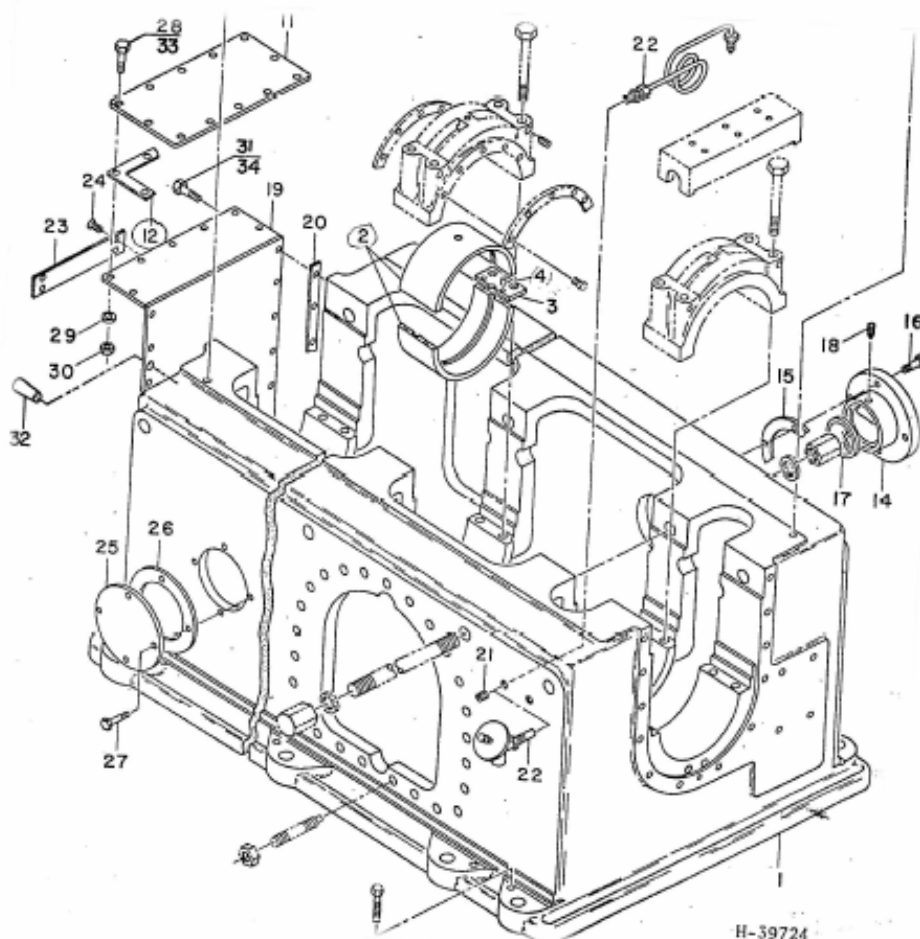
این مشکل به دلیل استفاده از پیچ های از جنس سخت برای نصب یاتاقان روی بدنه پایه یاتاقان بوجود آمده بود و باعث گردیده بود پس از سایش یاتاقان سر پیچ ها، با میل لنگ تماس پیدا کنند و به دلیل سخت تر بودن آنها شروع به سایش میل لنگ (در محل یاتاقان تراست) و ایجاد ناصافی و خطوط هم مرکز روی آن کنند.

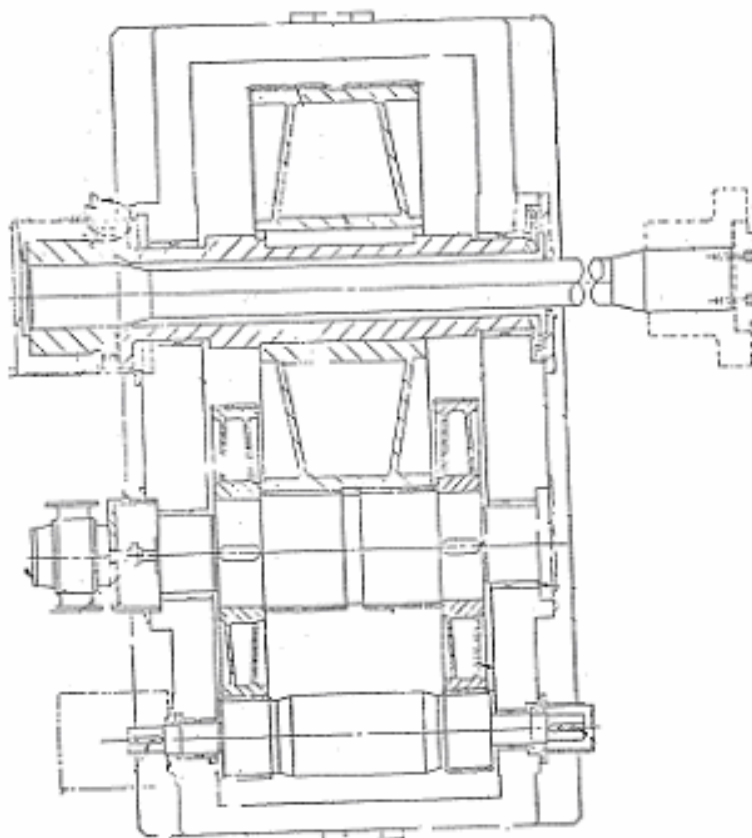
باتوجه به مشکلات موجود که باعث کندی در مسائل تعمیراتی می شد و باتوجه به محدودیت های زمان تعمیرات اساسی این کمپرسورها، مشکل با دو تکه کردن Thrust Shoe ها از وسط (دو نیم دایره) با استفاده از Wire Cut مرتفع شد که باعث گردید هیچ نیازی به بیرون آوردن کوپلینگ از روی کوپل شافت و فلاپویل نباشد و کار به این سنگینی در کمتر از یک ساعت انجام شود. لازم به توضیح است که Thrust Shoe ها در بدنه گیر باکس ثابت هستند و با توجه به ضعیف تر بودن آنها (چون سطح آنها با بایت پوشش داده شده است) بیشترین خرابی ها و مشکلات مربوط به آنهاست و تاکنون برای تراست دیسک ها مشکلی بوجود نیامده است (به دلیل جنس سخت و سطح صیقلی آنها).

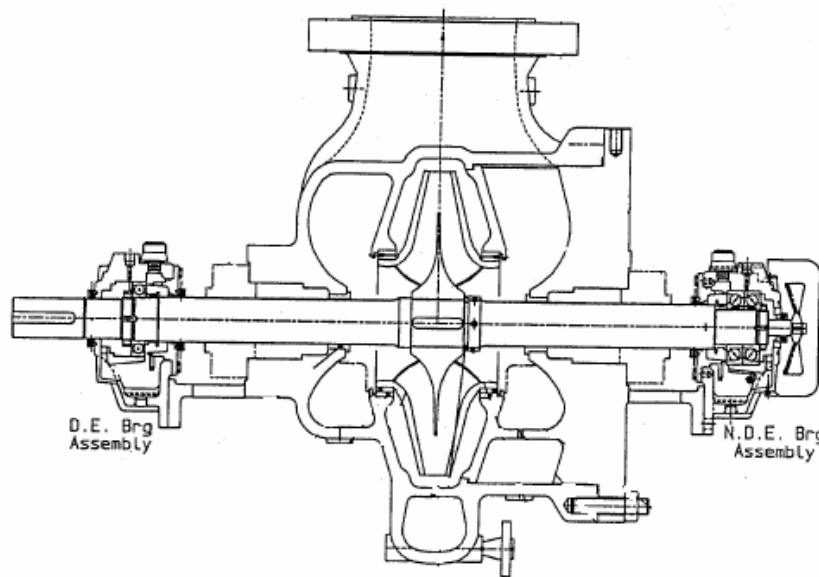
وباساخت مجددشافت از جنس SS410 با سختی سطح حدود 200BHS پمپ فوق مونتاژ وبه واحد ارسال گردید ولی پس از گذشت نزدیک به شش ماه کار پس از اتمام تعمیرات اساسی واحد تقطیر و در حین راه اندازی همین پمپ به دلیل جام بودن بازوبه کارگاه ارسال شد که پس از باز شدن پمپ در کارگاه ملاحظه شد که علاوه بر موجود بودن اشیا خارجی در داخل پمپ که باعث جام شدن آن شده بود محور نیز از ناحیه دو طرف پروانه دچار بریدگی های عمیقی است و چیزی تا جدا شدن آنها باقی نمانده است.
