مکرت پالایش پلیت خرآرد و ماهی تی ایران
مکرت پالایش نفت اصفهان (سماعی خاص)

صول عیب یابی مکانیکال سیل ها

MECHANICAL SEAL TROUBLESHOOTING

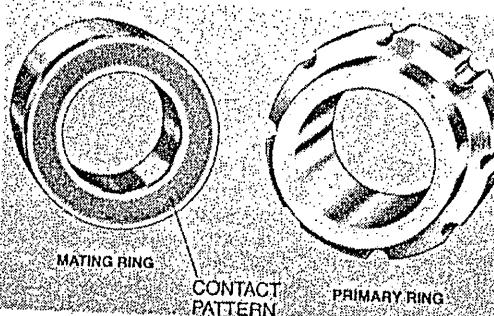
Symptom	Characteristics	Example	Causes/Checks/Remedies
A-1: سطوح تماس مناسب	<p>نمونه ای از سطح تماس یک مکانیکال سیل که در تمامی سطوح ۳۶۰ درجه ای اثری از سایش قابل ملاحظه نمی شود.</p> <p>اگر نشتی ای وجود داشته باشد باید به آب بندهای ثانویه مظنون بود که در این حالت نشتی چه در حال سکون و یا چرخش وجود دارد.</p>

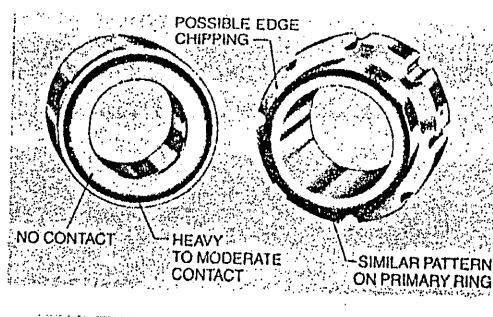
A-3: تماس شدید در قسمت قطر بیرونی	<p>تماس شدیدی روی قسمت قطر بیرونی بصورت مسطح مشاهده می شود یا لب پریدگی غیر قابل رویت روی قسمت قطر داخلی و یا بریدگی های احتمالی روی قطر خارجی.</p> <p>در این حالت در فشارهای کم یا اصلاً نشتی وجود ندارد یا نشتی خیلی کم است ولی در فشارهای بالا نشتی وجود دارد.</p>

<p>علت: معمولاً مربوط به ناصاف بودن سطوح آب بندی و همچنین فشار زیاد روی سطوح آب بند است.</p> <p>موارد زیر را چک کنید:</p> <ol style="list-style-type: none"> چک کردن صافی سطح آب بندها با دستگاه نوری. تورم بیش از حد آب بند ثانویه در محدوده آب بند داخلی. ناصف بودن محل قرارگیری سطوح آب بندی. وروود ذرات خارجی. اثرات حرارت (A17 و A19 را ببینید)

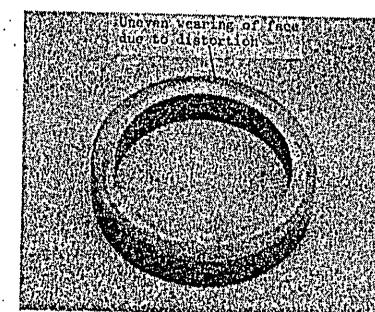
A-8 : وجود دو لکه روشن	اگر Seal در اثر مسائل مکانیکی تغییر شکل داده باشد معمولاً دو لکه روشن دیده می شود. Seal Ring ها در وضعیت تستهای کوتاه مدت دینامیکی و استاتیکی وضعیت خوبی دارند.		<p>علت: ناصافی سطوح آب بندی.</p> <p>موارد زیر را چک کنید:</p> <ol style="list-style-type: none"> پیچیدگی و تاب برداشتن سیل پلیت در اثر بیش از حد سفت کردن پیچ ها. چک کردن صافی سطح آب بندی با استفاده از دستگاههای نوری. زاویه دار بودن محل قرارگیری سیل پلیت روی بدنه پمپ. صفاف بودن و عمودبودن بدنه پمپ. تمیز بودن و پلیسه نداشتن و صاف بودن سطح تماس Seat با سیل پلیت (بالاستفاده از بلوبرینگ).
------------------------	---	--	---

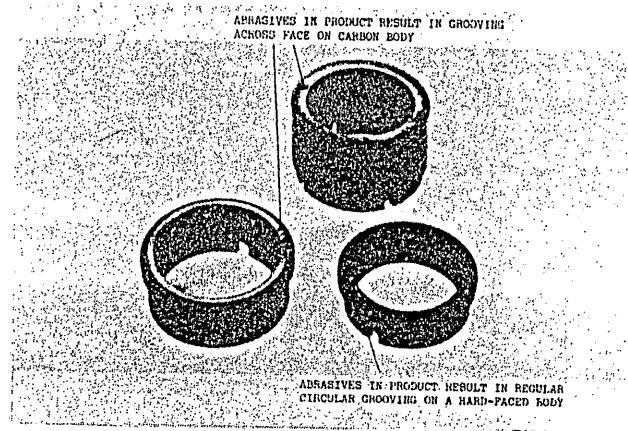
A-14 : فرسایش سایشی

فرسایش در اثر ساییدگی زیاد باعث خط افتادن عمیق روی سطوح فلزی و غیر فلزی مکانیکال سیل می شود که در جنس های سخت تر شیارها منظم تر است و روی سطوح کربنی سایش کمتری ایجاد می شود.

کم و بیش اثری از سایش سطوح آب بندی روی یکدیگر وجود ندارد ولی ذرات ساییده خلی ریز جدا شده باعث ساییدگی (مثل پودرهای ساینده) بیشتر می شوند. طریق شناخت آن مشاهده ذرات جامد ساییده شده ای است که روی سطوح آب بندی وجود دارد. این ذرات جامد ممکن است از تاثیرات شیمیابی فلزات نیز باشد.

علت: اگر پمپ حاوی مواد ساینده باشد (ذرالت جامد) و این ذرات وارد سطوح آب بندی شوند می توانند ایجاد سایش کند.

اقدامات اصلاحی:

۱- استفاده از فیلتر جهت ارسال مایع تمیز روی سطوح آب بندی.

۲- استفاده از یک مایع شستشو دهنده از منبع خارجی.

۳- استفاده از سطوح آب بندی سخت و مقاوم در برابر سایش مثل سیلیکون کار باید یا تنتگستن کار باید.

۴- استفاده از مکانیکال سیل های نوع دوبله.

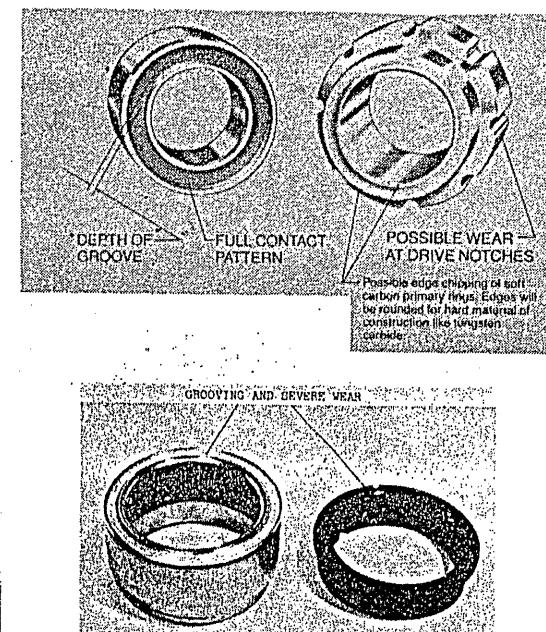
**A-15 : سایش شدید و خط افتادن سطوح آب بندی**

سایش زیاد وجود ترک، خط افتادن، تغییر رنگ فلزات از نشانه های گرمایی بیش از حداست. قطعات فلزی در اثر گرمایی زیاد ناشی از خشک چرخیدن سطوح به رنگ ابی متمایل می شود و در زمان خلی کمی باعث خط افتادن سطوح آب بندی می شود.

سطح آب بندی در تمامی طول ۳۶۰ درجه بصورت گرامافونی خط می افتد و احتمالاً گوشه هایی از کربن رینگها نیز چار شکستکی می شوند.

احتمال سایش مکانیزم های انتقال قدرت نیز وجود دارد از دیگر نشانه های گرمایی زیاد سخت شدن و ترک خوردن اورینگ هاست که از ابتدای راه اندازی چه در حالت دینامیکی و چه در حالت استاتیکی نشتی وجود دارد.

علت: خشک چرخیدن ناشی از نبودن مایع یا ناکافی بودن آن بین قطعات آب بندی است.

اقدامات اصلاحی:

۱- اگر مسیر سیل فلاش وجود ندارد نصب شود.

۲- افزایش دادن میزان فلوئی مایع سیل فلاش.

۳- چک کردن مسائل عملیاتی.

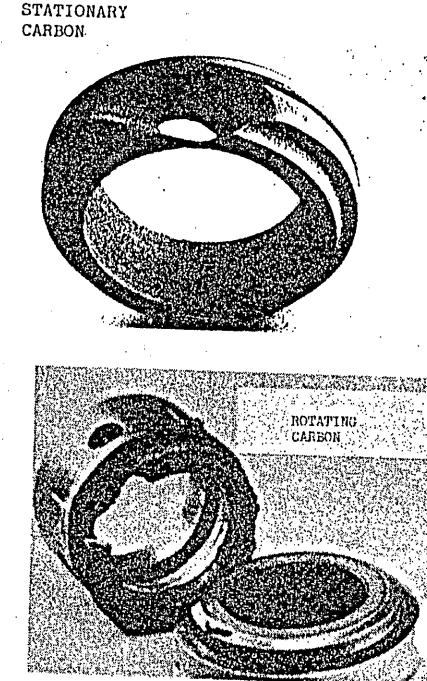
Symptom	Characteristics	Example	Causes/Checks/Remedies
A-16: فرسایش رینگ کربنی	اگر کربن رینگ روی قسمت متحرک نصب شده باشد باعث تراش ظاهری آن می شود ولی اگر کربن ثابت باشد باعث سایش موضعی در محل تحریر سیل فلش می شود بر شرایط سخت تراستفاده از جنس های سخت تر نظیر الومینا نیز مشکل سایش را حل نمی کند. در حالت دینامیکی واستاتیکی نشتی وجود دارد.

<p>علت: محمود لا به ذلیل زیاد بودن سرعت مایع سیل فلش تحریری و وجود ذرات جامد همراه با مایع سیل فلش است.</p> <p>اقدامات اصلاحی:</p> <ol style="list-style-type: none"> - استفاده کردن از سیستم اندازه گیر جهت کنترل کردن مقادیر مناسب مایع سیل فلش تحریری. - قرار دادن آب بند در داخل یک کاور. - تحریر مایع سیل فلش از طریق چند نقطه. - به بخش کاهش فرسایش های سایشی و مسائل مربوط به آن مراجعه شود.
A-17: فرسایش های حرارتی	فرسایش های حرارتی سطوح آب بندی در طول ۳۶۰ درجه سطح و بصورت سطوح براق شعاعی همراه با ایجاد ترک و بعضی اوقات همراه تغییر رنگ سطوح آب بندی که ناشی از افزایش درجه حرارت است مشاهده می شود. خرابی های دیگر آب بند می تواند ناشی از خستگی فلز بلور یا ساییدگی سیلیودر محل نصب آب بند های ثانویه باشد. این خرابی ها برای طرح های اورینگ های تلفونی پیش می آید. در این حالت کربن روی آب بند ثانویه جام می شود و باعث ساییدگی آن می شود.

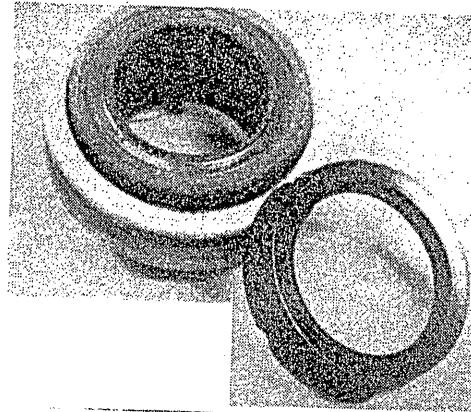
Symptom	Characteristics	Example	Causes/Checks/Remedies
	<p>A-22: خوردگی سطوح فلزات</p> <p>خورنده از طریق مواد پمپ شونده، مواد آب بند کننده(سیل فلش) یا هوا صورت می گیرد و به دلیل اینکه سطوح آب بند در حال تماس و سایشند خورنده شدت می گیرد.</p> <p>انتخاب مواد نامناسب از نظر الکترو نگاتیویته باعث افزایش خورنده می شود.</p> <p>در این شرایط نشتی مکانیکال سیل چه در حال سکون یا چرخش وجود دارد.</p>

<p>علت: مکانیزم های خورنده روی سطوح مکانیکال سیل بصورت خوردگی کلی و خوردگی لانه زنبوری و خوردگی تتشی و ترک برداشتن است.</p> <p>اقدامات اصلاحی: این مسئله باید اصولی تجزیه و تحلیل شود مثل روشی که برای دیگر خرابی های قطعات انجام می شود.</p>
	<p>A-23: خوردگی سطوح سخت</p> <p>این مسئله ناشی از شسته شدن یا از بین رفتن سطح سخت که غالبا از جنس اکسید آلومینیوم، تنگستن کار باید یا سیلیکون کار باید است بوجود می آید.</p> <p>در حالتی که مایع نیز خورنده باشد مواد سرامیکی سطح آب بند را به یک سطح ساینده تبدیل می کند و با ادامه این کار ذرات سائیده شده سرامیک بین دو سطح آب بند نفوذ کرده و باعث سایش هر دو سطح آب بند می شود و باعث تغییر شکل و ناصاف شدن سطوح آب بندی در اثر سایش و خوردگی می گردد.</p> <p>نشتی مکانیکال سیل در حالت چرخش و سکون وجود دارد.</p>

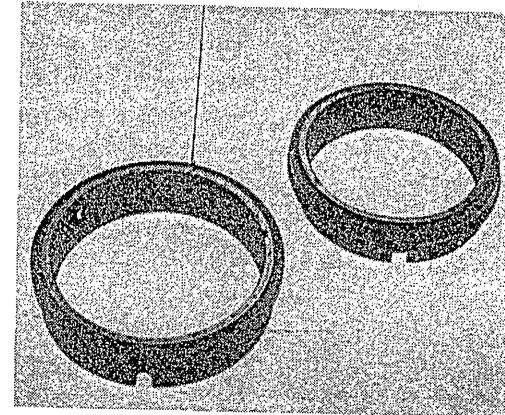
A-26: گل ولای (sludge)

وجود شیارها و یا خراش‌های جزئی روی سطوح سخت و وجود خلل و فرج روی سطح کرین و یا تغییر شکل احتمالی فنر باعث سایش روی مکانیزم انتقال گشتاور می‌شود.
در آب بندی مایعاتی که ذرات خیلی ریز وجود داشته باشد وقتی پمپ از سرویس خارج می‌شود در اثر سرد شدن و افزایش ویسکوزیتیه باعث افزایش فاصله سطح آب بندی شده و ذرات خیلی ریز می‌توانند به داخل آن نفوذ کنند که پس از راه اندازی مجدد امکان خرابی و سایش فراهم می‌شود.
پس از راه اندازی پمپ نشتی ناگهانی شروع می‌شود که امکان دارد پس از مدتی کار نشتی قطع شود.

تشهای برشی روی سطوح آب بندی باعث شکسته شدن سطح کرین شده و باعث ورود ذرات جامد خارجی بین سطوح آب بندی می‌شود.

که این به دلیل افزایش ویسکوزیتیه سیال در حین از سرویس خارج کردن پمپ است (به علت سرد شدن مایع) یا وقتی اتفاق می‌افتد که فیلم مایع روان کننده بین سطوح آب بندی به دلیل زیاد بودن درجه حرارت تشکیل کک دهد.

اقدامات اصلاحی:

- برای رفع مشکلات مواردی مثل پیش گرم کردن محفظه آب بندی پیش گرمایش سطوح آب بندی و پیش گرمایش لاین سیر کولیشن پانزده دقیقه قبل از راه اندازی بابخار اب است.
- گرم کردن مداوم محوطه سیل پلیت.

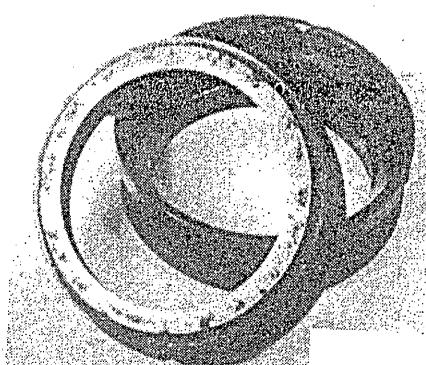
Symptom	Characteristics	Example	Causes/Checks/Remedies
A-28: تاول زدگی	این مشابه پیده Sludging, Bonding است که قبل از شده است در اینجا این عیب بصورت اثر کوبیدگی های براق روی سطوح سخت ظاهر می شود و در مرحله بعد خودش را بصورت دهانه بزرگ(Crater) در جایی که نقاط کوبیده شده اند از سطح جدا می کند. این عیب معمولاً در هنگام راه افتادن و توقف پمپ ایجاد می شود نشتی دائمی نیز وجود دارد.

علت: افزایش دما در چند ثانیه پس از راه اندازی پمپ ظاهر می شود مخصوصاً در جاهایی که مواد ویسکوز و دور و فشار عملیاتی پمپ بالا باشد اتفاق می افتد. این افزایش درجه حرارت می تواند باعث انبساط مایع بین سطوح آب بندی شود که این انبساط ناگهانی(تبخیر) باعث افزایش تشنج های اضافی و شکست احتمالی سطوح می گردد. اقدامات اصلاحی: حل مسئله مشکل است چند راه به شرح ذیل ارائه می شود: ۱- پایین نگه داشتن ویسکوزیته با گرم نگه داشتن پمپ. ۲- دقت در انتخاب جنس سطوح آب بندی در صورتی که قطعات آب بند ضریب انتقال حرارت بالاتری داشته باشد، تاول زدگی روی سطوح کمتر اتفاق می افتدکه با استفاده از کربن با مقاومت بالاتر مشکل حل خواهد شد. ۳- به مسائل راه اندازی توجه بیشتری شود.

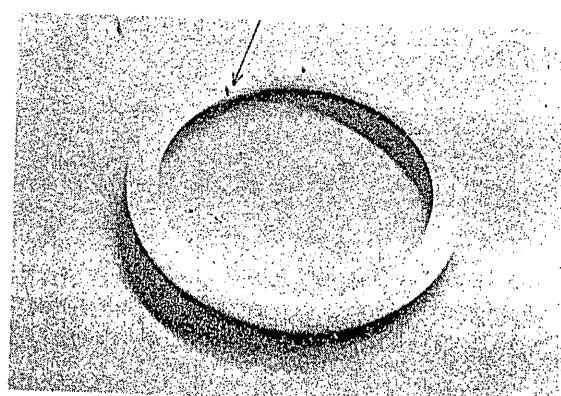
B-1: صدمات فیزیکی	شامل بریدگیها، خراشیدگی ها و پاره شدن O-رینگ ها بلوز ها و دیگر قطعات آب بندی های ثانویه است. آب بندی های پلاستیکی مانند PTFE خواص الاستیسیته کمتری نسبت به آب بندی های ثانویه دیگر دارند. انواع فنر ها بلوز ها لاستیک ها و تفلون ها و فلزات می توانند به آسانی صدمه بینند که باید خوب نگهداری شوند. در این عیوب سیل در حالت سکون یا حرکت نشتی دارد.

علت: احتمالات زیر وجود دارد: ۱- حمل و نقل و نگهداری غلط. ۲- اشتباه در نصب. ۳- کثیف بودن قطعات. ۴- خرابی به علت وجود برآمدگی های لبه های تیز پله های شافت و کلید ها و سوراخ ها فرو رفتنگی های محل نصب Screw هاست. ۵- خرابی بلوز می تواند ناشی از مسائل ساخت باز پخت و پایین بودن کیفیت جوشکاری بلوز باشد. اقدامات اصلاحی: تعویض آب بندی های ثانویه.
-------------------	--	---	---

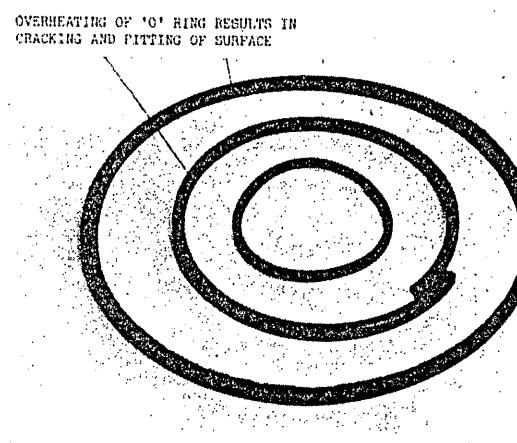
Symptom	Characteristics	Example	Causes/Checks/Remedies
	B-4: سخت شدن و شکستن ۰ رینگ در اثر حرارت زیاد ۰ رینگ های لاستیکی سخت و شکننده می شوند و ۰- رینگ های تقلوئی تغییر شکل می دهند و قسمتی از ۰ رینگ که به سطوح آب بندی نزدیک تر است وضعیت بدتری پیدا می کند که بیشترین مشکل برای ۰- رینگ های از جنس نیتریل (لاستیک های معمولی) می باشد. اکثر علт خرابی به دلیل افزایش درجه حرارت است. تشخیص علت خرابی که ناشی از افزایش درجه حرارت یا خوردگی شیمیایی باشد خیلی مهم است. خوردگی های شیمیایی بیشتر روی سطوح روبی ۰- رینگها که با سیال در تماس است رخ می دهد ولی خرابی ناشی از افزایش درجه حرارت بیشتر در نقاطی از ۰- رینگ مشاهده می شود که بالتمسفر در تماس است (که با هوا ترکیب می شود و می سوزد) نشی تدریجی چه در حال سکون و یا حرکت وجود دارد.

علت: دو عامل افزایش درجه حرارت بالا و خوردگی شیمیایی باعث خرابی ۰- رینگها می شود. اگر سطح ۰- رینگ ها در نزدیکی سطوح آب بندی صدمه دیده باشند علت آن افزایش درجه حرارت ناشی از بالا بودن ضریب اصطکاک سطوح آب بندی است. همچنین عوامل دیگرناشی از صدمات حرارتی شامل موارد زیر است: ۱- حرارت های محیطی ناشی از شافت و هوزینگ و حرکت نسبی بین ۰- رینگ و شافت نیز می تواند باعث ان شود. ۲- نامناسب بودن جنس سطوح آب بندی نیز باعث افزایش درجه حرارت می شود که گاها تغییر دادن ۰- رینگ هم نمی تواند مشکل را حل کند. پس در اولین مرحله باید منبع تولید حرارت مشخص شود.

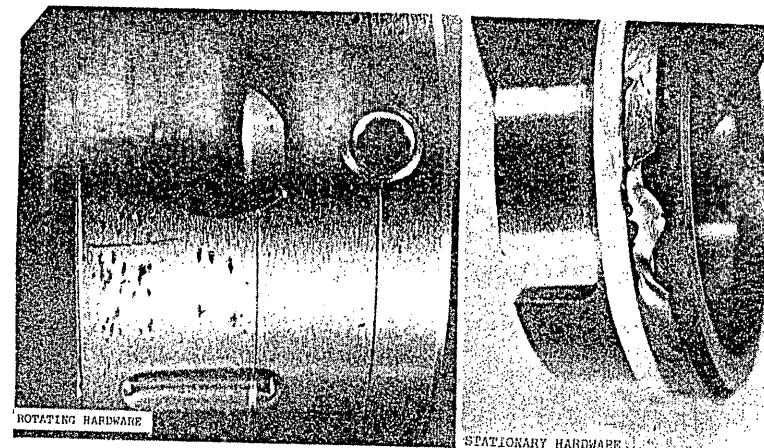
C-3: فرسودگی و سائیدگی	این عیب بصورت عالم دایره ای روی قطر خارجی سطح چرخنده و معمولاً در جهت تزریق مایع سیل فلش ظاهر می شود. روی قسمت فلزی سطح ثابت مکانیکال سیل شیارهایی بوجود می آید که اغلب در جهت ورود مایع سیل فلش است.	۲- تزریق سیل فلش بصورت غیر مستقیم.	
		۳- اطمینان از تزریق مقدار لازم مایع سیل فلش.	۴- استفاده از مایع سیل فلش تمیز.
		۵- بزرگتر کردن قطر داخلی محفظه آب بندی.

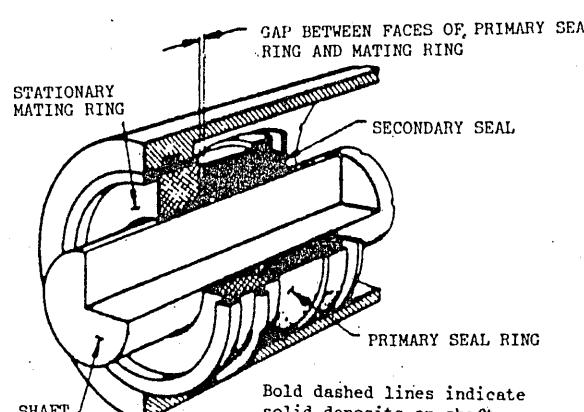
Symptom	Characteristics	Example	Causes/Checks/Remedies
C-6: معلق شدن مکانیکال سیل به بی حرکت شدن که باعث بازماندن سطوح آب بندی می شود (Hung Up)	حرکت لغزشی محوری روتوری در اثر جمع شدن رسوبات ذرات جامد خورده زنگ زنگی و تجزیه شدن محصولات پمپ شونده می تواند باعث بی حرکت شدن مکانیکال سیل شود. این مشکل مربوط به مکانیکال سیل های نوع Pusher Type است که اورینگ روی شافت یا سیلیو چسبیده می شود.

<p>اقدامات اصلاحی:</p> <ol style="list-style-type: none"> ۱- تغییر مکانیکال سیل به نوع نووع بلوز فلزی. ۲- استفاده از سیستم کوئیچ مناسب برای مثال: <ul style="list-style-type: none"> - استفاده از آب جهت شستشو و جلوگیری از تجمع و چسبیدن ذرات جامد به هم می شود. - استفاده از گاز آرت برای جلوگیری از اکسید اسیدن. - استفاده از روغن یا مشابه آن جهت ممانعت از خورندگی. - استفاده از یک سیستم خنک کننده مناسب. ۳- طراحی مکانیکال سیل بطوری که اورینگ همیشه در قسمت تمیز سیلیو حرکت کند. ۴- در اغلب اوقات سیلیو خراب می شود که باید تعویض شود.

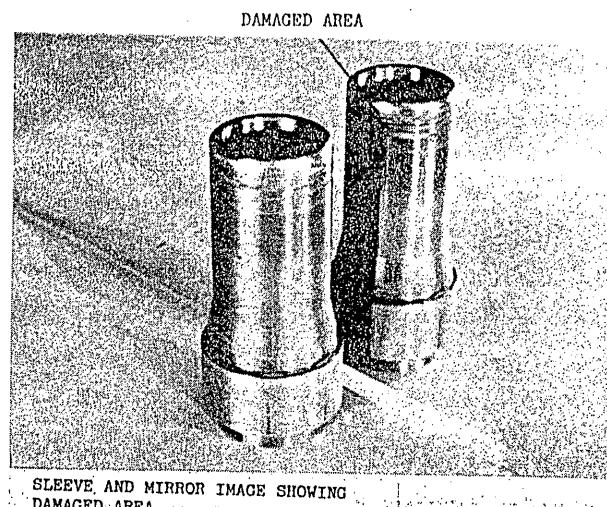
C-7: آسیب دیدن و خراب شدن سیلیو
این احتمالاً در اثر بی حرکت ماندن سیل که ناشی از تشکیل کک یا کریستاله شدن مواد در پشت اورینگ است بوجود می آید.
علام روی سیلیو یا شافت کمک خوبی در جهت تشخیص علت مشکل می نماید. که این علام به سه دسته تقسیم بندی می شوند:
 ۱- به دلیل مسائل مکانیکی (الاین حرکت محوری بالانس و...)
 ۲- خورده زنگی سایش و خورده زنگی نقوی بین سیلیو و اورینگ.
 ۳- خورده زنگی شیمیایی معمولاً روی قسمتی از سیلیو که با مایع در تماس است بوجود می آید که در بین شرایط قسمتی از سیل که در معرض انتقال فر است شرایط خوبی دارد.
 وقتی مسائل مکانیکی وجود داشته باشد معمولاً نشستی در حالت چرخش پمپ بوجود می آید.
 وقتی در حین چرخش دستگاه تغییر شکل شافت افزایش پیدا می کند باعث افزایش عکس العمل هیدرولیکی شده و باعث کم شدن ضخامت فیلم مایع بین سطوح آب بندی شده و باعث افزایش نشستی می شود.

علل خرابی سیلیو شامل:

- ۱- اگر به دلایلی نظیر Missalignment یا خارج از مرکزی قسمت داخلی روتوری با شافت یا سیلیو تماس پیدا کند باعث خرابی سیلیو شود. اگر مقدار سایش خلی زیاد شود می تواند باعث بیرون زدن اورینگ از محل قرارگیری آن شود.
- ۲- اگر تماس قسمت داخلی روتوری (در محل قرارگیری اورینگ) در همه نقاط آن بکسان باشد احتمالاً علت آن ناهم محوری قطعه ثابت مکانیکال سیل با شافت می شود که در هر بار دوران شافت باعث تماس آن با شافت می شود که این باعث ساییدگی قسمت داخلی اورینگ و یا محل قرارگیری آن روی روتوری می شود اگر سایش داخلی روتوری غیر یکنواخت باشد این عیب ناشی از خارج از مرکزی شافت یا سیلیو است. غالباً این نشان دهنده اعمال نیروی خارجی است که روی مکانیکال سیل وارد می شود که باعث نشستی هم می شود.
- ۳- خمیدگی بیش از حد شافت.

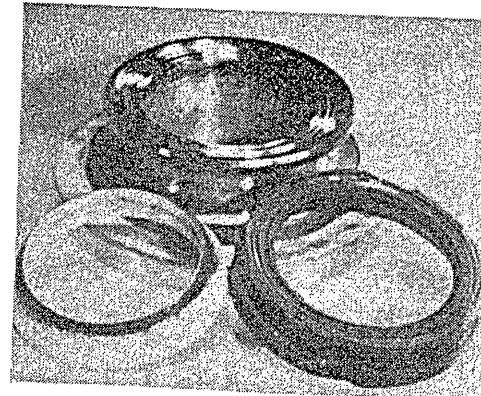
C-8: بیش از حد گرم شدن قطعات فلزی

وقتی فولادها گرم می شوند تغییر شکل می دهند. افزایش درجه حرارت باعث کم شدن خواص مکانیکی فولاد میشود این تغییر رنگ روی بعضی از قطعات مکانیکال سیل مشاهده می شود. رنگ فولاد در دماهای مختلف به شکل های زیر است:

یک راه آسان تشخیص علت خرابی مکانیکال سیل ها است. غالباً بالا رفتن درجه حرارت در اثر سایش و اصطکاک بین سطوح باعث خرابی سطوح آب بندی و اورینگها می شود. مسائلی مثل خشک چرخیدن سطوح روی یکدیگر و تبخیر مایع بین سطوح و بوجود آمدن شوک های حرارتی باعث آن میشود.

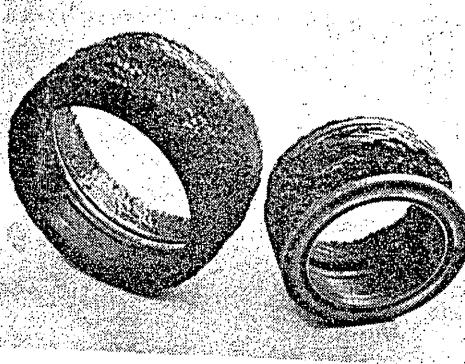
Symptom	Characteristics	Example	Causes/Checks/Remedies
	C-9: خوردگی سطوح فلزی

<p>علت: این مشکل در موارد متعددی از قبیل خوردگی کلی خوردگی نتشی، حملات الکتروشیمیایی، تاول های هیدروژنی، خوردگی نفوذی و خوردگی سایشی اتفاق می افتد.</p> <p>موارد زیر چک شوند:</p> <ol style="list-style-type: none"> چک کردن جنس مواد آب بند بر اساس مقاومت آن در شرایط کاری و نوع محصول. چک کردن عملکرد صحیح آب بند طبق طراحی کارخانه سازنده. چک کردن سازگاری فلزات از نظر میزان الکترونگاتیوی. <p>اقدامات اصلاحی:</p> <ol style="list-style-type: none"> انتخاب قطعات مکانیکال سیل از جنس مناسب. در صورتی که خوردگی ناشی از اشکال الکترونگاتیوی فلز پمپ باشد با اتصال پمپ به زمین مشکل حل می شود.
	C-10: تجمع زیاد ذرات جامد

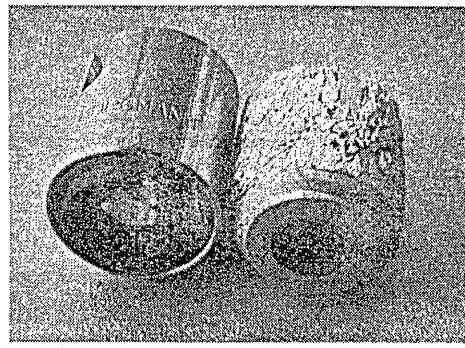
C-10: تجمع زیاد ذرات جامد

<p>علت: ناکافی بودن مقدار مایع سیل فلاش برای تمیز نمودن قطعات.</p> <p>اقدامات اصلاحی: در شرایط بحرانی یک روش جدیگانه برای تمیز کاری باید در نظر گرفته شود.</p>

رسوبات موجود در مایع و یا بقایای مواد حاصل از خوردگی روی سطح خارجی رتوری جمع می شوند که می توانند باعث جامد شدن رotorی در داخل محفظه آب بندی شود. که در شروع کار ممکن است باعث جامد شدن فرنیز بشود.
