شرکت ملی پالایش و پخش فرآورده های نفتی ایران  
شرکت پالایش نفت اصفهان (سهامی خاص)

# Machinery Case Study

گزیده ای از مشکلات پیش آمده روی ماشین آلات

پمپ ها، توربین ها، کمپرسور ها، مکانیکال سیل ها و مسائل ارتعاشی

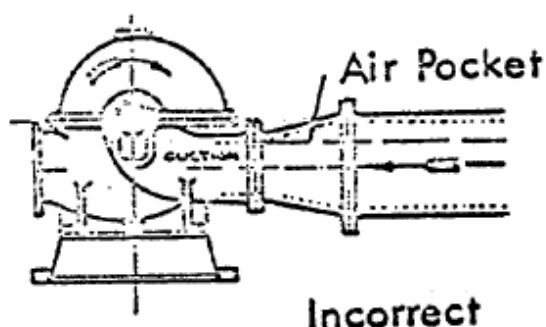
پس از بررسی های انجام شده مشخص شد که مشکل اصلی مربوط به طراحی غلط سیستم لوله کشی ورودی پمپ است که باعث بوجود آمدن حفره Air Pocket در مسیر لوله ورودی و حبس شدن هوادر این قسمت می شد و باعث می گردید در هنگام راه اندازی پمپ هوای حبس شده در این محفظه وارد پمپ شود و ایجاد کاویتاسیون و کاهش کارایی پمپ می شد.

در شکل زیر این موضوع نشان داده شده است.

لازم به توضیح است که برای رفع این مشکل نیاز به تغییر سیستم لوله کشی با قطر حدود 40 اینچ بود که با توجه به سطح آب پشت حوضچه و موقعیت قرارگیری پمپ امکان تغییر سیستم لوله کشی به این راحتی امکان پذیر نبود.

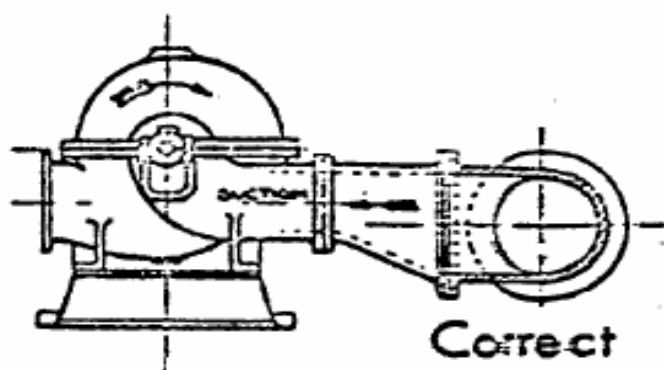
روش صحیح لوله کشی در شکل زیر نشان داده شده است.

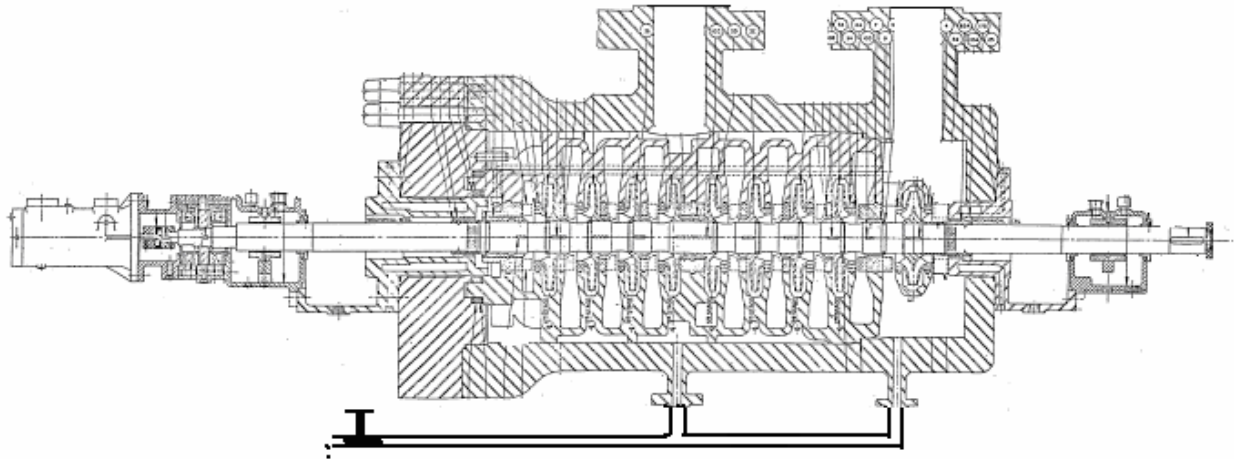
پس از طی کلیه موارد فوق که چندین سال طول کشید و بررسی های انجام شده مشخص شد که علت اصلی کم بودن ظرفیت پمپ فوق مرتبط بودن مسیرهای Drain زیر پمپ است که باهم دیگر ارتباط داشتند که با جدا کردن این مسیرها و نصب ولو مشکل مرتفع شد.

لازم به توضیح است که قسمت های فشار پایین (ورودی پمپ) و فشار بالای (خروجی پمپ) Inercase در داخل Barrel به توسط تکیه گاهی که روی آن تعبیه شده و توسط یک عدد اورینگ نسبت

به هم اب بندی می شوند و برای جلوگیری از گسیختگی Incerase به دلیل فشار بالای قسمت داخلی ان مایع خارج شده از پروانه اخری وارد فضای بین Bareel و Incerase می شود و این قسمت تحت فشار بالا است.

برای تخلیه کردن مایع داخل پمپ دو مسیر تخلیه Drain در قسمت پایینی Bareel تعبیه و طراحی شده است که یک مسیر ان مربوط به قسمت ورودی و مسیر دیگر برای قسمت خروجی طراحی شده است.

به دلیل بی دقتی در نصب اولیه این مسیرها با هم ارتباط داشته اند و همین باعث می گردید که در حین کار مایع از قسمت فشار بالا به قسمت فشار پایین جریان داشته باشد و باعث کاهش فلوی پمپ گردد.

با جدا کردن مسیرهای تخلیه و نصب ولو جداگانه برای هر کدام از آنها مشکل بطور کامل حل شد.

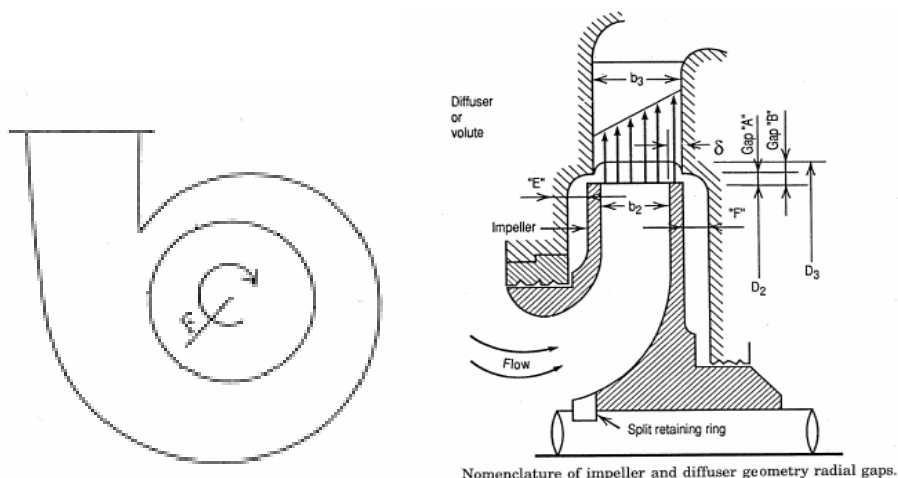
Nomenclature of impeller and diffuser geometry radial gaps.

زیاد شدن فاصله پروانه پمپ از بدنه به دلیل خوردگی و سائیدگی که باعث می شد مایع بصورت هرز در اطراف پروانه بچرخد و از داخل پمپ بیرون نرود.

مشکل فوق باجوشکاری لبه دهانه خروجی از پروانه و کم کردن فاصله پروانه از بدنه در این ناحیه انجام گردید.

لازم به توضیح است که کم کردن فاصله شعاعی پروانه از بدنه باعث جلوگیری از هزر چرخیدن مایع و هدایت آن به طرف ولوت و بیرون رفتن آن از پمپ می شود که باین عمل بطور محسوسی می توان مقدار فلو پمپ را افزایش داد.

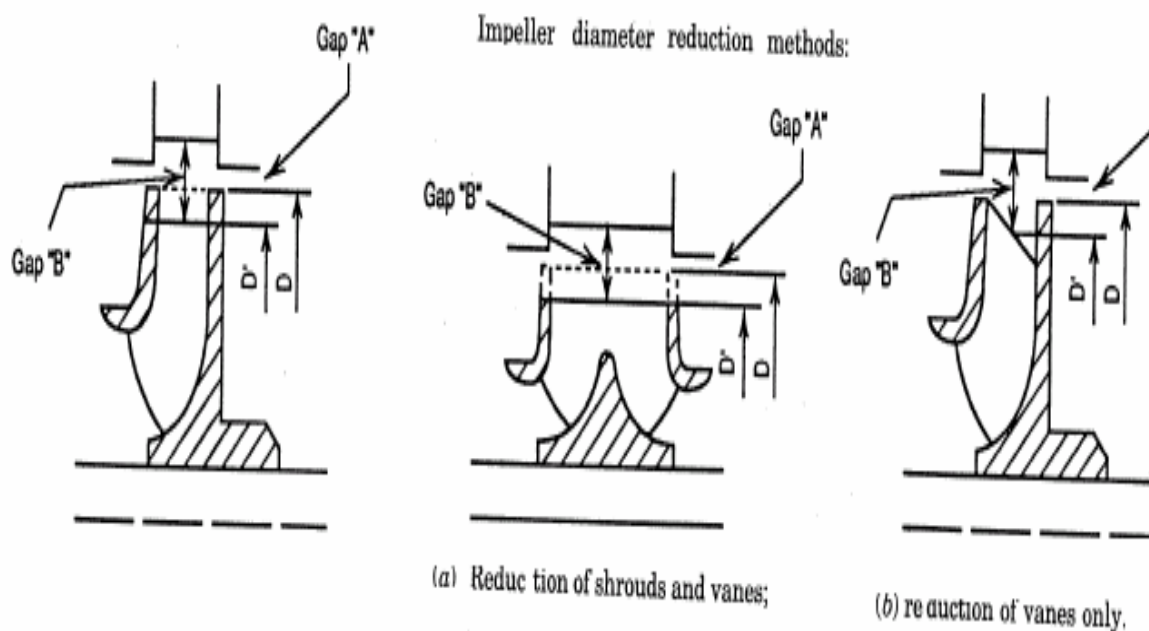
در شکل های زیر نحوه کم کردن قطر پروانه های مختلف اعم از پروانه Single Suction و Double Suction و پروانه نوع فرانسسیس (که Vane های آن دارای پیچیدگی است و با محور موازی نیست) نشان داده شده است.

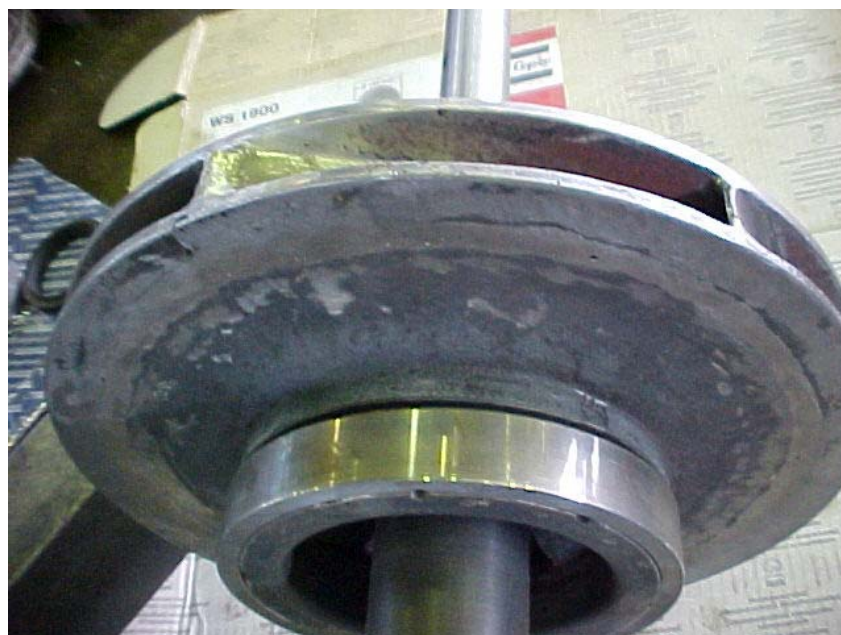
پس از تغییراتی که در واحد تقطیر انجام شد نیاز بود که ظرفیت پمپ های فوق نیز افزایش پیدا کنند که هیچ چاره ای جز بالاتر بردن قطر پروانه انها نبود و به دلیل نبودن پروانه با قطر بالاتر در انبار و نیاز به زمان تقریباً زیاد برای مدل سازی ریخته گری و... ساخت پروانه در داخل یاسفارش خارج ان باعث ایجاد مشکلات عملیاتی شده بود.

۲- جوش دادن انها به دو طرف پروانه (در امتداد دیواره های قبلی).

۳- بزرگتر کردن Vane های پروانه با جوشکاری.

۴- سنگ زدن انها.

با انجام این کار علاوه بر رفع مشکل پمپ فوق و عدم نیاز به سفارش یا ساخت پروانه جدید که نیاز به صرف وقت و هزینه های زیاد دارد، تاکنون تعداد زیادی پروانه با قطر کم مورد Modification قرار گرفته و روی پمپ های متعدد استفاده شده است.

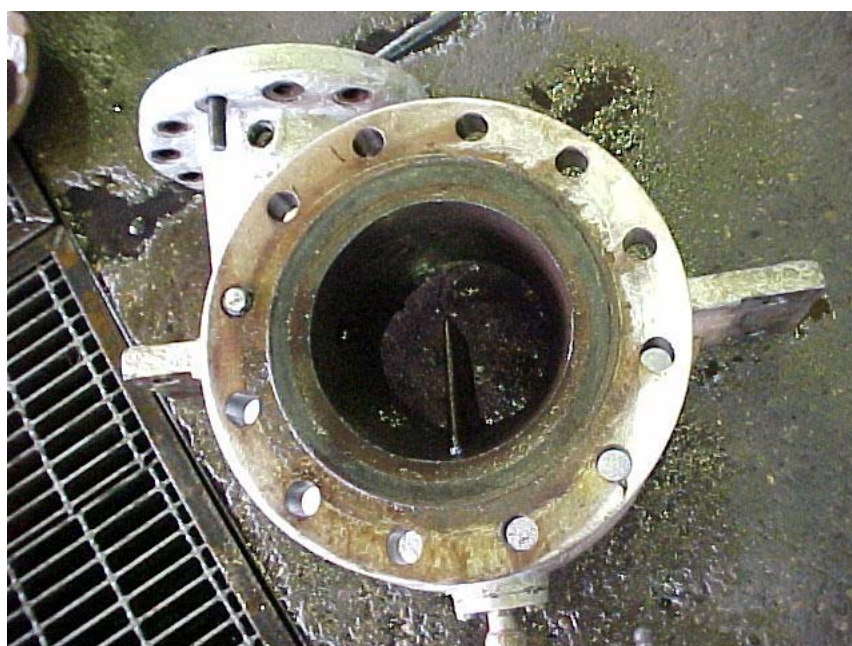
پس از چندین بار که پمپ فوق بازوبه کارگاه ارسال گردید و بررسی های به عمل آمده مشخص گردید که علت اصلی کم بودن فلوی پمپ نسبت به پمپ های مشابه به دلیل خورده شدن و از بین رفتن Division نصب شده در قسمت نازل ورودی پمپ بود Vortex Breaker که باعث بوجود آمدن جریان های گردابی در قسمت ورودی چشمه پروانه و به دنبال ان کاهش راندمان و کارائی و ظرفیت پمپ می شد.

لازم به توضیح است که چرخش پروانه بادور زیاد (درحین کار پمپ) باعث چرخش مایع در نازل ولوله ورودی پمپ و همچنین پروانه پمپ و منجر به ایجاد جریان های گردابی Vortex در قسمت ورودی می شود که این شرایط نیز باعث کاهش راندمان و کارایی پمپ می گردد. که معمولا در طراحی پمپ ها برای جلوگیری از ایجاد جریان های گردابی یک یا چند عدد تیغه Division در نازل ورودی پمپ که به عنوان Vortex Breaker عمل می کنند نصب می شود تا از ایجاد این مشکل جلوگیری شود و در صورتی که به هر علتی این تیغه ها از بین بروند می تواند باعث بوجود آمدن Vortex شود که نتیجه آن کم شدن کارایی پمپ خواهد شد.

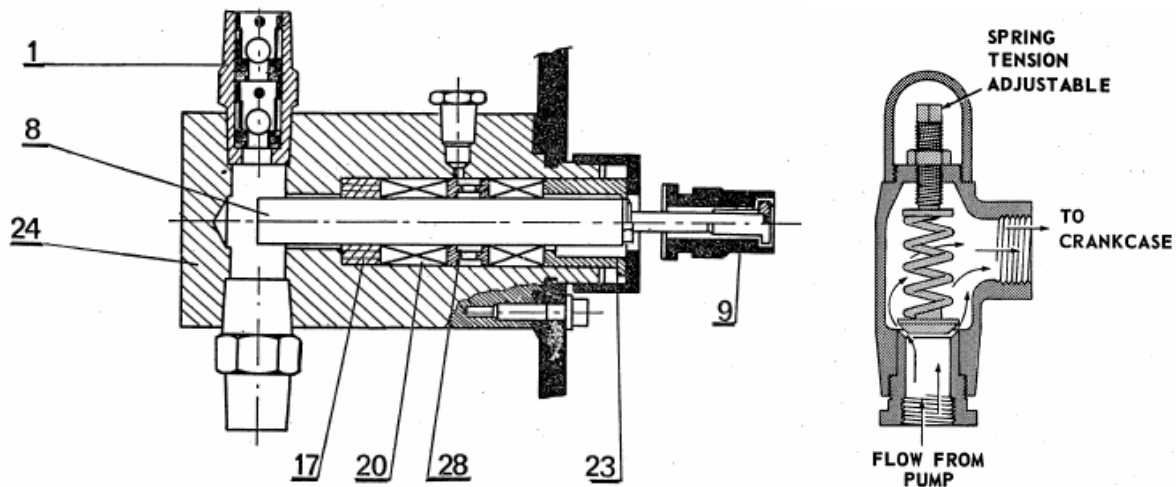
پس از بررسی های انجام شده مشخص شد که علت اصلی پمپ نکردن پمپ فوق ناشی از خراب بودن شیر اطمینان Safety Valve نصب روی مسیر خروجی پمپ بوده (مسیر تخلیه ان روی لوله ورودی متصل است) خراب بودن این ولو باعث می شد پمپ کار پمپاژ را انجام دهد ولی مایع پمپ شده مجدداً از طریق Safety Valve بطرف ورودی پمپ برگردد و از پمپ خارج نشود و باعث کم شدن سطح مایع در مخزن ورودی گردد.

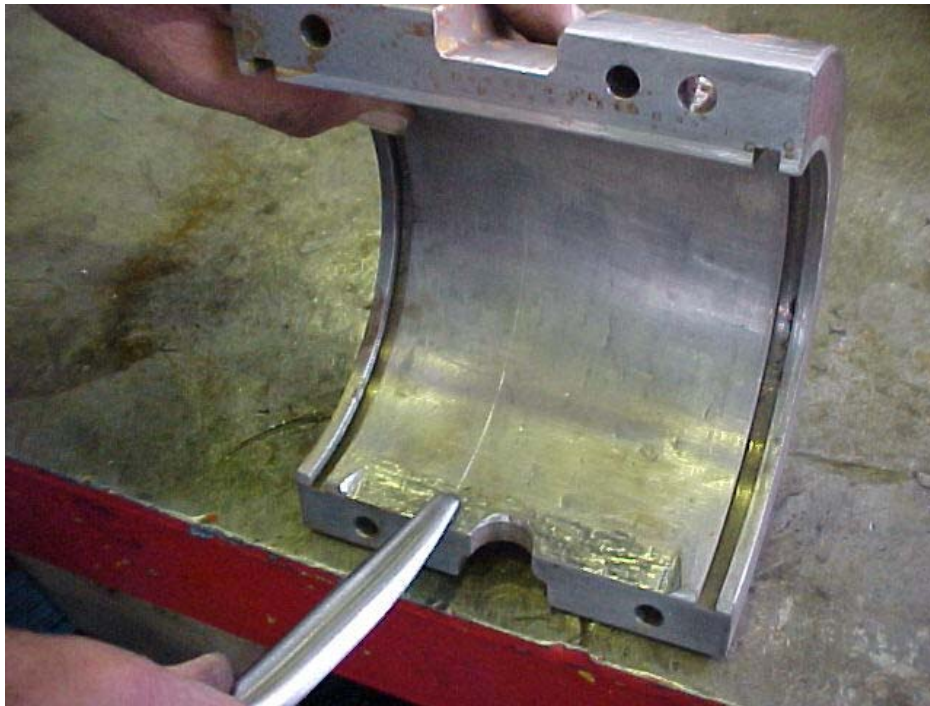
لازم به توضیح است که این مشکل حتی روی یاتاقان های نو هم مشاهده شده و باعث افزایش درجه حرارت آنها شده است که مشکل با اسکراب نمودن باییت در این ناحیه حل شده است.

Scrap کردن و بیشتر نمودن عمق محل ورود روغن به یاتاقان (شکل زیر).

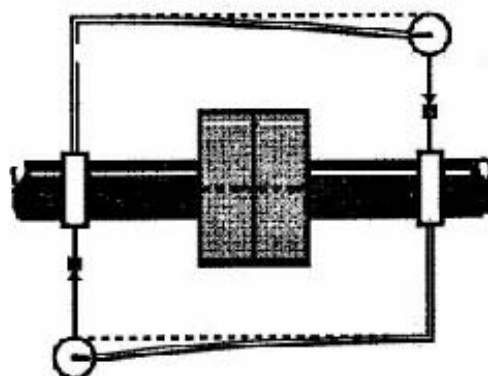
دلیل آن خیز Sagment ناشی از اثر وزن ساعت های اندازه گیر و متعلقات آن بود که باعث می شد وقتی ساعت اندازه گیر در موقعیت ساعت ۱۲ قرار می گیرد وزن مجموعه سوزن ساعت را بطرف داخل فشار دهد (انحراف مثبت در آن بوجود آورد) و در موقعیت ساعت ۶ عکس این حالت اتفاق بیفتد (انحراف منفی روی ساعت بوجود آورد) که با توجه به موقعیت بستن ساعت های اندازه گیر به روش Reverse این انحرافات بصورت مثبت و منفی روی ساعت ها تاثیر می گذارند و باعث می شود اعداد خوانده شده از روی ساعت های اندازه گیر مقدار واقعی انحرافات ناهم محوری را نشان ندهند و عدد قرائت شده از روی ساعت اندازه گیر ترکیبی از ناهم محوری و خیز ساعت باشد در صورتی که این مسئله برای دستگاه های لیزری منتفی است..

البته لازم به توضیح است که این اختلافات فقط در صفحه قائم بوجود می آید.

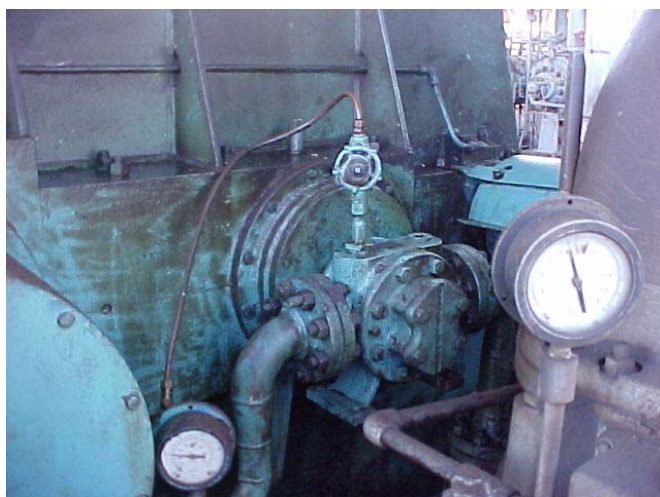
در بسیاری از موارد مشاهده شده است که به دلیل وجود هوا در مسیر لوله ورودی Main Oil Pump پمپ یدک از سرویس خارج نمی شود (به عبارت دیگر پمپ اصلی روغن به دلیل Suction Loose شدن یا هواگیری نشدن نمی تواند بکار بیفتد) که برای رفع مشکل مجدد باید دستگاه از سرویس خارج شود تا مشکل رفع گردد که در مواقع اضطراری می تواند مشکل آفرین باشد.

۱- گرفتن یک انشعاب ۱/۸ اینچ از قسمت لوله خروجی پمپ یدک که بانصب یک شیر سوزنی که در این مسیر نصب شده در زمانی که پمپ یدک در سرویس است باز کردن این ولوروغن وارد مسیر ورودی پمپ می شود و نهایتاً جایگزین هوای موجود در سیستم می شود و کار هواگیری انجام و مشکل حل می شود.

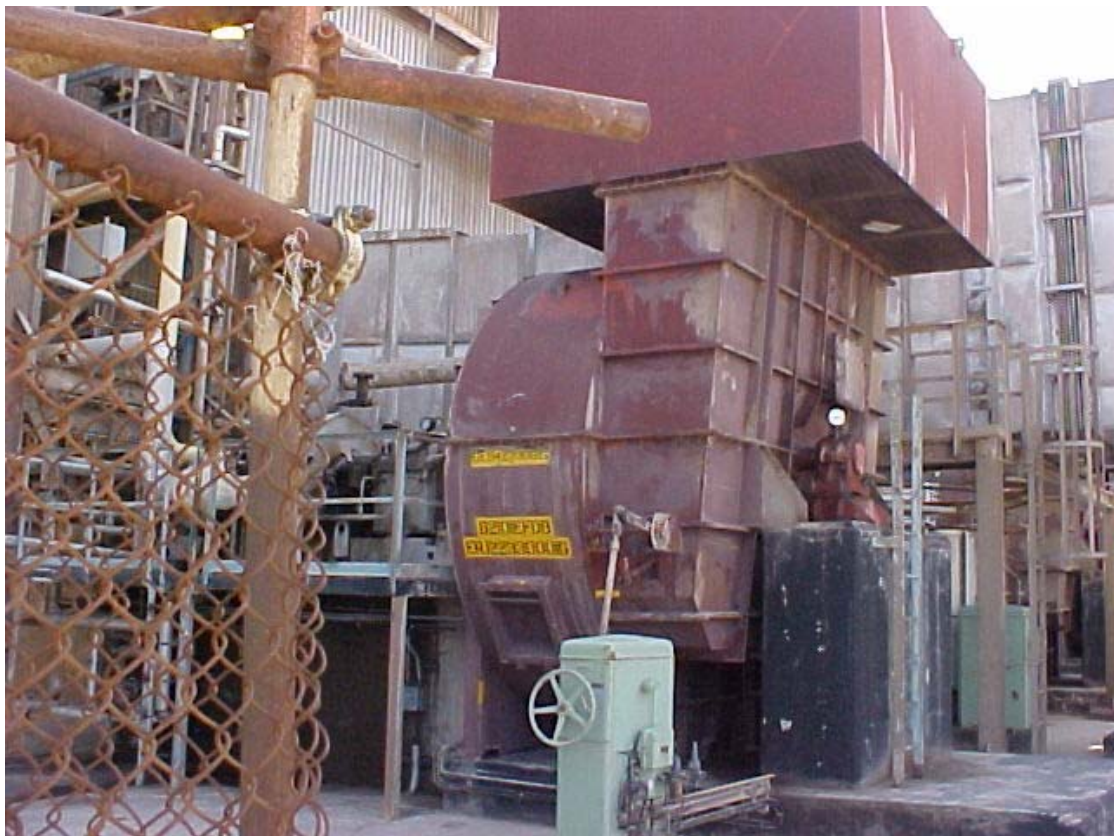
لازم به توضیح است که علت گرم کردن برینگ طرف خارجی ناشی از اعمال مولفه محوری نیروی وزن رتور به دلیل سنگین بودن رتور و طولی بودن آن و همچنین ناهم محوری بین گیربکس و فن بوده که با انجام اقدامات فوق مشکل مرتفع گردید.

- ۱- برداشتن کاور فن برای چک کردن فواصل پروانه ببدنه.
- لازم به توضیح است که دمپرهای دریچه ورودی هوا به فن که ورود هوا به فن را کم و زیاد می کند روی بدنه ثابت فن نصب است و فاصله شعاعی ان با قطر داخلی چشمه پروانه اندک و محدود است و در صورتی که باشیمز گذاشتن زیر برینگ طرف خارجی فن عملیات تراز کردن محور بخواد انجام شود می تواند باعث تماس قطعات ثابت و متحرک و..... گردد.
- ۲- با قرار دادن ۶ میلی متر شیمز زیر هوزینگ برینگ یاتاقان طرف خارجی محور تراز گردید و با گشاد کردن سوراخ های محل اتصال مجموعه دمپر به بدنه فاصله ان با پروانه تنظیم گردید.
  - ۳- هم محور کردن فن نسبت به گیربکس.

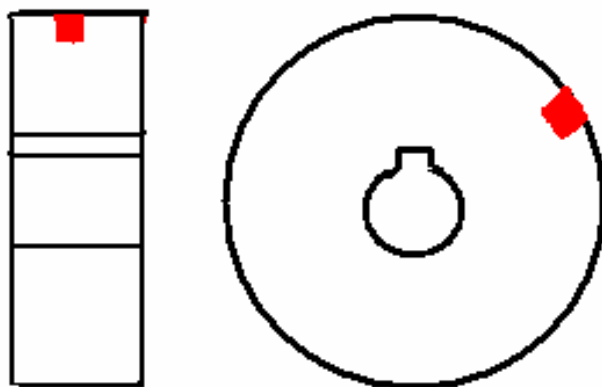
عکس بودن جهت تراست دیسک روی محور

طی بررسی های انجام شده مشخص شد که به دلیل اشتباه وعدم دقت درحین انجام بالانس رتور کمپرسور Thrust Disc کمپرسور به عنوان صفحه بالانس (محل کم وزیاد کردن جرم) انتخاب شده و باتوجه به این که هنگام نصب تراست برینگ ها Thrust Disc که توسط یک مهره بزرگ روی محور قرار می گیرد باید از روی محور بیرون آورده شود درحین قراردادن آن روی محور از طرف مخالف آن (طرف قبل از بالانس) روی محور قرار گرفته بود و همین امر باعث می گردید باتوجه به بالابودن دور کمپرسور وضعیت بالانس رتور به هم بخورد و ایجاد لرزش بالانماید.

همینطور که در شکل فوق ملاحظه می شود اگر قسمتی که از روی آن جرم برداشته شده در زاویه ۴۵ درجه ای (ساعت ۱/۵) سمت راست جای کلید (خار) باشد با سروته شدن\_عکس شدن) جهت تراست دیسک روی محور این قسمت ۹۰ درجه چرخیده می شود (در جهت عکس عقربه های ساعت) و به سمت چپ (ساعت ۱۰/۵) منتقل می شود به عبارت دیگر جای وزنه بالانس روی اسمبل جابجایی شود و باعث ایجاد نابالانسی رتور می شود.

۱- قطعاتی که قرار است باز شوند حتما باید قبل از باز شدن مارک شوند و در هنگام نصب نیز طبق حالت اولیه بسته شوند.

۲- به هیچ وجه نباید از تراست دیسک به عنوان صفحه بالانس استفاده شود.

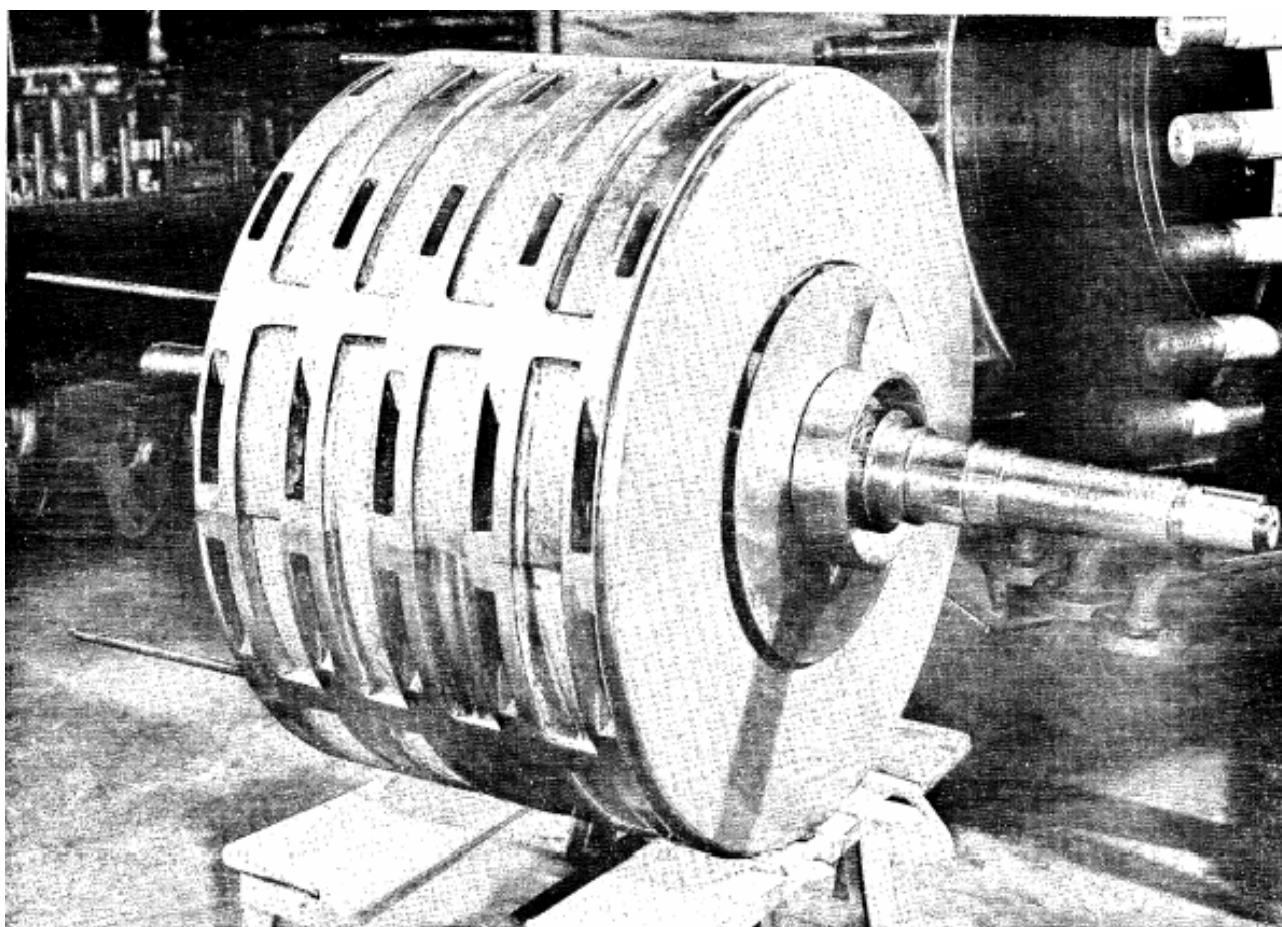
## چال بندی رتور کمپرسور C-602

پس از بیرون آوردن بندل و رتور کمپرسور فوق و تمیز کاری آن هنگام نصب رتور و بندل جدید (از قبل آماده شده) و جازدن آن در داخل Barrel در حین انجام چال بندی رتور (در وسط قرار دادن رتور داخل بندل زیرا رتور در داخل بندل حدود ۶ میلی متر می تواند حرکت محوری داشته باشد که با انجام کار چال بندی با کم و زیاد کردن ضخامت تراست و اشر رتور طوری قرار می گیرد که از هر طرف ۳ میلی متر فاصله محوری داشته باشد) در یک مورد مشاهده شد که رتور در داخل بندل حرکت محوری ندارد.

مشکل اصلی مربوط به مطابقت نداشتن رتور و بندل بود.

لازم به توضیح است که باتوجه به موجود بودن دودستگاه کمپرسور مشابه در پالایشگاه و به دلیل طولانی بودن زمان تعمیر رتور (ترمیم جای سیل ها و لایبرینت ها) نیاز به آماده نمودن رتور و بندل می باشد که باتوجه به شرایط جنگی اقدام به خرید و عدد بندل کامل گردیده بود که در حین کار رتورها اشتباه در بندل خود قرار نگرفته بودند و باعث ایجاد این مشکل گردیده بود.

لازم به ذکر است که باتوجه به مشابهت دقیق رتورها با هم ولی اندازه های آنها دقیقاً با هم یکسان نمی باشند و قبل از نصب رتور در داخل بندل حتماً باید به حرکت محوری رتور در داخل بندل توجه شود زیرا اجازدن و بیرون آوردن (دوباره کاری) این بندل ها در داخل Bareel کمپرسور کار دقیق و خیلی مشکلی است و نیاز به زمان تقریباً طولانی دارد.

۱- بالا آوردن رتور و Center کردن آن با بندل.

۲- اطمینان از عدم تماس رتور با لایبرینت ها.

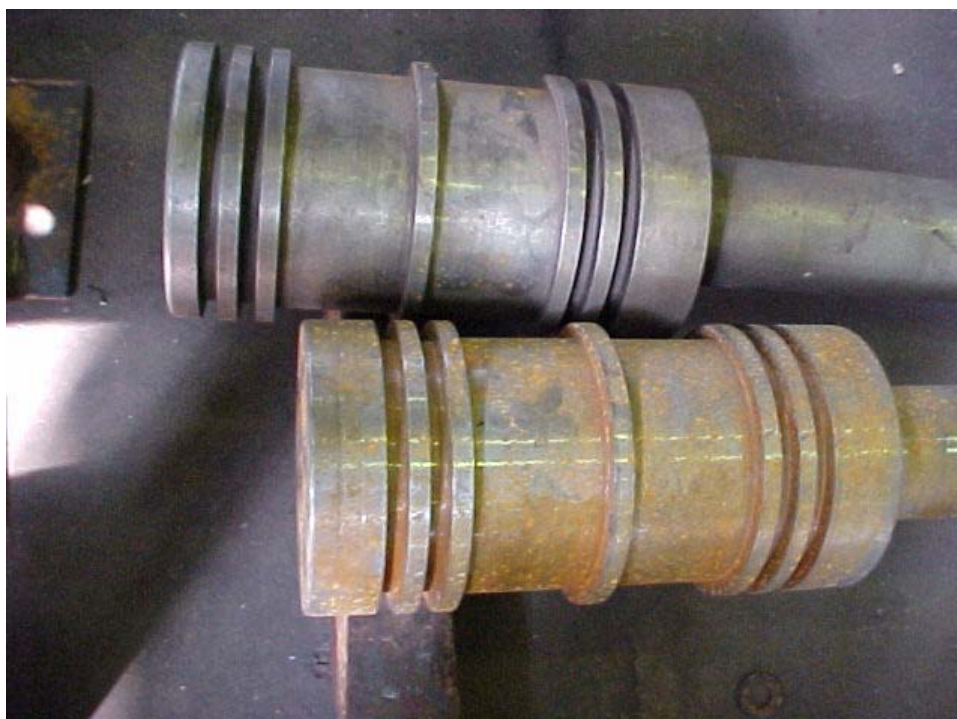
## کم بودن ظرفیت کمپرسور C-601

مشکل اصلی این کمپرسورها به دلیل بالا بودن کلرنس های بین پیستون و سرسیلندر مرحله اول و سوم بود.

همینطور که در شکل مشاهده می شود پیستون حالت تقارن کامل ندارد و در طراحی اولیه کمپرسور برای رسیدن به فلوی مطلوب با تراشکاری روی سر پیستون (و نامتقارن کردن آن) با زیاد نمودن کلرنس پیستون و سر سیلندر مشکل کم کردن ظرفیت حل شده است.

کم کردن کلرنس های سرپیستون با قسمت سر سیلندر، سیلندرهای مرحله اول و سوم برای حذف فضای مرده آنها.

۱- برداشتن واشرهای فلزی با ضخامت یک سانتیمتر بین سر سیلندر و سیلندر مراحل اول باعث کاهش کلرنس و افزایش ظرفیت مرحله اول گردید.

۲- نصب رینگ به ضخامت یک اینچ روی سر سیلندر (طرف مقابل پیستون) مرحله سوم باعث کاهش کلرنس مرحله سوم گردید.

لازم به توضیح است که برای کم کردن کلرنس در سیلندر مرحله سوم بجای اضافه کردن صفحه فولادی روی سر سیلندرمی توان با اضافه کردن طول پیستون از طرف سر پیستون، کلرنس سر پیستون را کاهش داد و ظرفیت کمپرسور را افزایش داد.

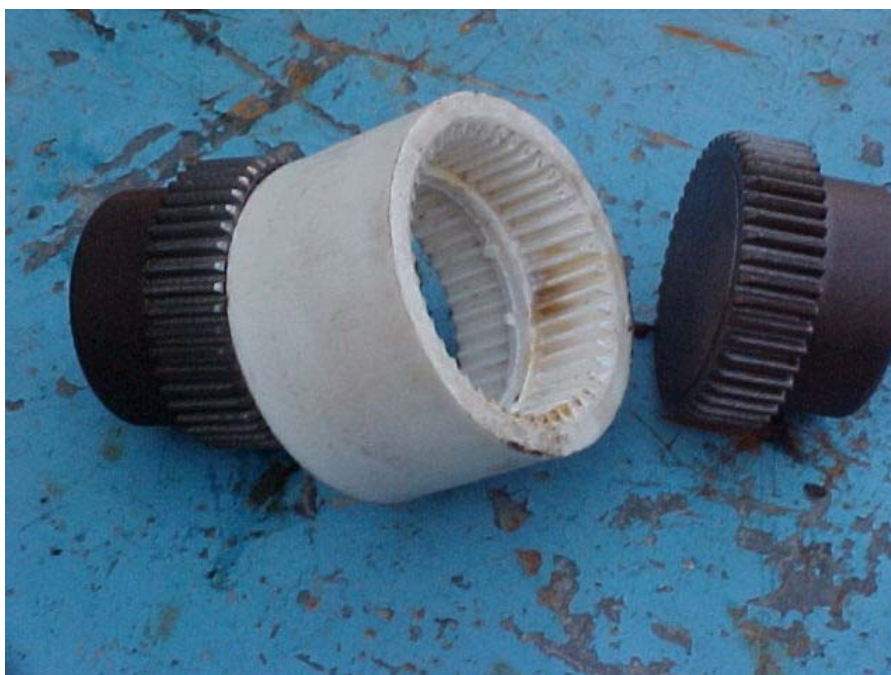
## بریدن کوپلینگ پمپ روغن کمپرسور C-601

بریدن کوپلینگ رابط پمپ اصلی Main Oil Pump که توسط محور گیربکس به چرخش درمی آید باعث از کار افتادن کمپرسور می گردد که پس از باز نمودن آن ذوب شدن یک طرف کوپلینگ لاستیکی مشاهده می شده که این مشکل برای چندین بار اتفاق افتاد. کوپلینگ های این پمپ از دو عدد مغزی چدنی نوع کشوئی هزارخاری است که توسط یک Spacer تفلونی که قسمت داخلی آن بصورت کشوئی هزارخاری است باهم مرتبط می شوند.

- ۱- تعویض کوپلینگ لاستیکی در چند مرحله.
  - ۲- بیشتر کردن فاصله بین کوپلینگ ها.
  - ۳- تعویض کوپلینگ های فلزی با کوپلینگ های هم اندازه قبلی آنها.
  - ۴- ارسال پمپ به کارگاه و چک کردن کلیه قطعات داخلی و کلرنس های آن.
  - ۵- چک کردن Running پمپ .
- با انجام اقدامات فوق مشکل بطور کامل مرتفع نمی شد و پس از چند ساعت تا چند روز پس از تعویض Spacer لاستیکی دوباره مشکل تکرار می شد.

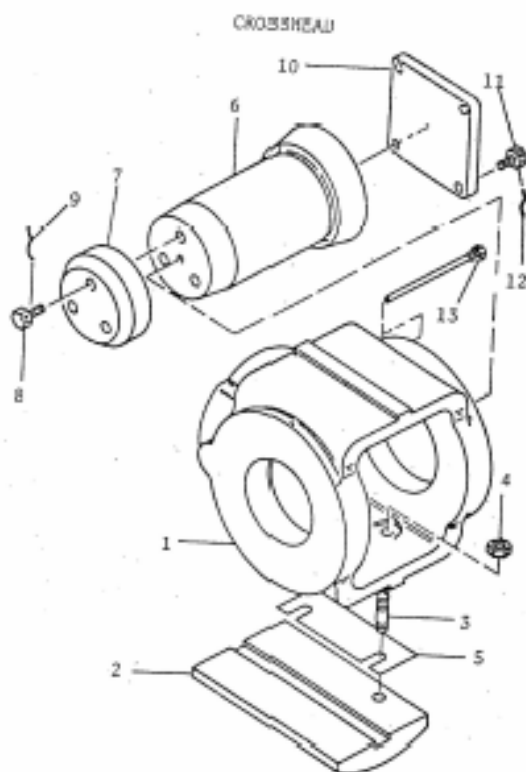
## خرابی کراس هد کمپرسور C-601

پس از تعمیرات اساسی یکی از کمپرسورهای 601 واحد ایزوماکس چندین باریکی از کراس هدهای مرحله سوم کمپرسور آسیب دید و باعث جمع شدن باییت زیران و ایجاد سروصدا همراه با افت فشار روغن به دلیل گرفتگی در مسیر فیلتر روغن گردید.

۱- تعویض Shoe های کراس هد

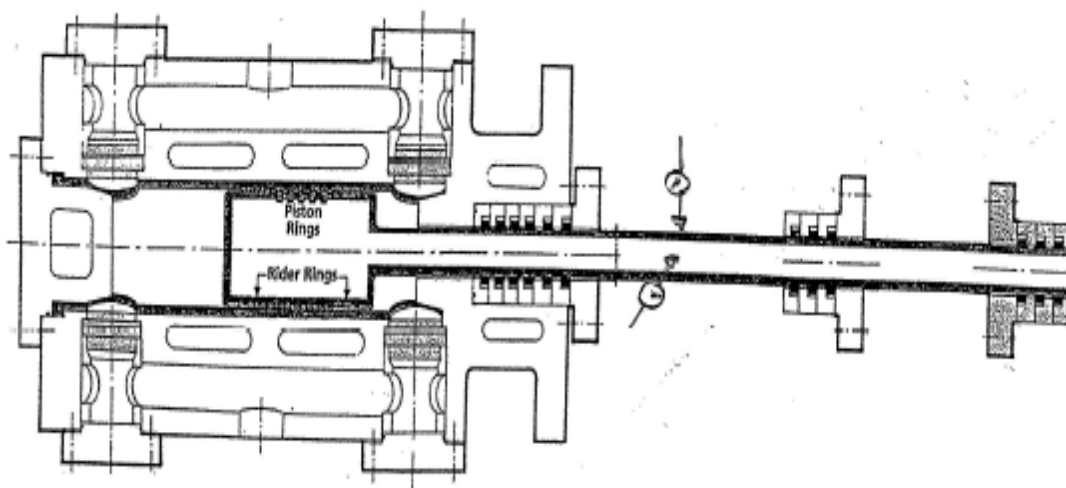
## Run Out رادپیستون کمپرسور C-601

در حین تنظیم کردن Run Out یکی از سیلندرهاى کمپرسورهاى فوق ملاحظه شد که باکم و زیاد کردن شیمزهاى زیر Cross Head Shoes امکان تنظیم Run Out نمى باشد (حداکثر مجاز Run Out برای این کمپرسورها پنج هزارم اینچ توصیه شده است) و به جواب نمى رسیم. به همین دلیل به خمیده بودن رادپیستون شک شد که پس از چک کردن آن روی ماشین تراش مشخص شد که مشکلى روی آن وجود ندارد.

لازم به توضیح است که حتى احتمال ناصاف شدن محل قرارگیری لاک نت روی کراس هد، هم مى تواند منجر به خمیده شدن و ایجاد Run Out رادپیستون شود که کار کمی مشکل ترمى شود و برای رفع آن باید کراس هد روی ماشین بورینگ برده شود که کار زمان برى است و در صورتی که با Face کردن لاک نت مشکل حل نشود مشکل مربوط به ناصاف بودن محل تماس مهره روی کراس هد است.

لازم به توضیح است که Run Out رادپیستون پارامترى است که مبین هم محور بودن جهت حرکت پیستون و کراس هد است و در صورتی که این دو قسمت نسبت به هم هم محور نباشند (Run Out وجود داشته باشد) یا به عبارت دیگر نسبت به هم بالا پایین باشند مى تواند باعث ایجاد نیروهاى خمشی روی رادپیستون گردد و باعث بریدن آن و نشتی زیاد از پکینگ ها گردد.

مشکل فوق بابتستن مهره روی یک تکه از رادپیستون فرسوده و بستن آن روی ماشین تراش و صورت تراشى آن مرتفع شد.

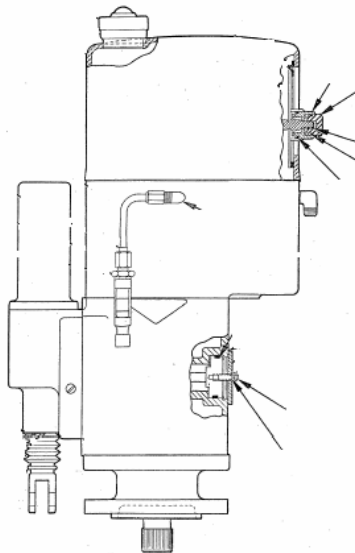
طی بررسی های انجام شده مشخص شد که سرج به دلیل بیش از حد باز بودن شیر سوزنی Compensating Valve روی بدنه گاورنر (نزدیک پاور پیستون) بود که باعث می شد حساسیت گاورنر کم شود و گاورنر قادر به تنظیم دور نباشد و باعث ایجاد سرج شود. مشکل فوق با تنظیم کردن Compensating Valve مرتفع شد.

لازم به توضیح است که این ولو باید حدود یک چهارم دور باز باشد تا حساسیت لازم به گاورنر داده شود ولی برای تنظیم سریع تر گاورنر ها در کارگاه ابزار دقیق این ولو را بیشتر از حد متعارف باز می کنند که در واحد باعث سرج می شود.

البته روی گاورنرها معمولاً دو عدد شیر سوزنی نصب می گردد که یکی از آنها برای هواگیری گاورنر است و پس از هواگیری باید کاملاً بسته باشد و دیگری برای تنظیم درجه حساسیت گاورنر است که باید در حین کار توربین حدود یک چهارم دور (طبق توصیه کارخانه سازنده) باز باشد.

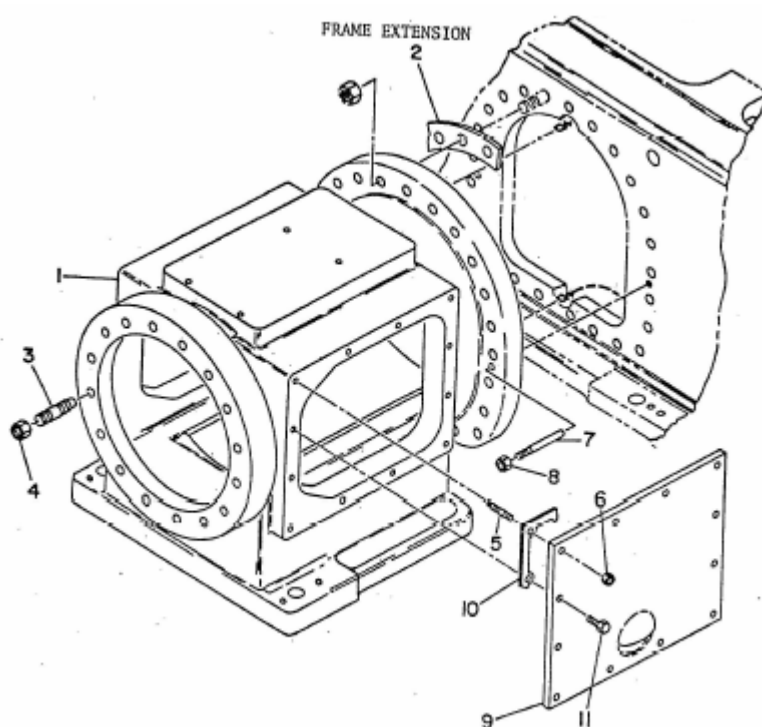
## بریدن پیچ های سیلندر C-601

در طی سال های گذشته بارهای پیچ های متصل کننده سیلندرهای مرحله دوم و سوم کمپرسورهای فوق به قسمت Yoke آنها در حین کاربری شده است که منجر به ازسرویس خارج شدن کمپرسور و بیرون آوردن قسمت بریده شده پیچ های فوق که در Yoke باقی مانده به روش های جوشکاری و..... گردیده و در بعضی از مواقع که پیچ ها از قسمت کف بریده شده اند اجباراً باز کردن سیلندر و سپس باز کردن Yoke و ارسال به کارگاه جهت دریل کاری و..... که بیش از یک هفته بطول می انجامیده مشکل مرتفع می شد.

بررسی های انجام شده مشخص نمود که علت اصلی بریدن پیچ ها که تحت تنش های فشاری - کششی زیادی قرار دارند به دلیل خستگی آنها پس از سالها کار بوده است که با تعویض کلیه آنها در هر تعمیرات اساسی و استفاده از پیچ های جدید مشکل حل شد.

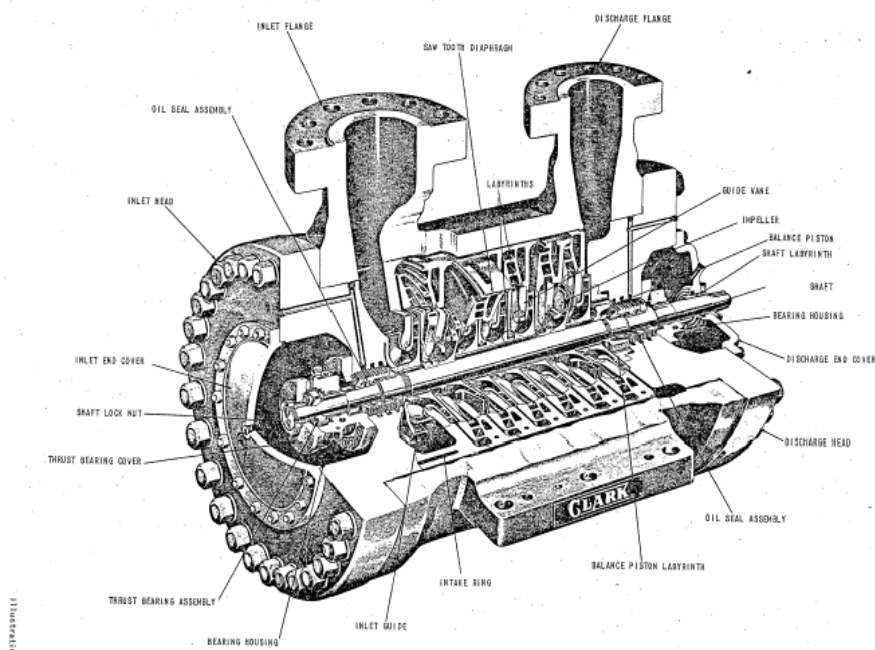
## نشستی گاز هیدروژن از کاورهای کمپرسور C-602

پس از تعمیرات اساسی یکی از کمپرسورهای ۶۰۲ و راه اندازی واحد مشاهده شد که مقدار جزئی نشستی گاز هیدروژن از زیر محل نشیمنگاه کاور طرف داخلی به طرف بیرون کمپرسور وجود دارد.

باتوجه به این که نشستی گاز مربوط به کاور قسمت خروجی (فشار بالا) کمپرسور بود باعث ایجاد نگرانی های زیادی در ارتباط با ادامه کاران شده بود و این نگرانی ها تا مرز بسته شدن واحد نیز پیش رفت.

باتوجه به این که کاور طرف داخلی نه تنها دران تعمیرات اساسی بلکه در تعمیرات های اساسی قبلی نیز باز نشده بود به سالم بودن (صدمه ندیدن در هنگام نصب) اورینگ اب بندکننده بین کاور و بدنه اطمینان کامل بود و به این دلیل که در اثر بالا رفتن فشار و نفوذ ذرات جامد زیر اورینگ می تواند باعث جلوگیری از نشستی شود تصمیم به ادامه کار کمپرسور گرفته شد که تجربه نیز مبین آن شد و بالاتر رفتن فشار میزان نشستی به مرور کاهش پیدا کرد و پس از چندین ساعت کار هیچ اثری از نشستی وجود نداشت.

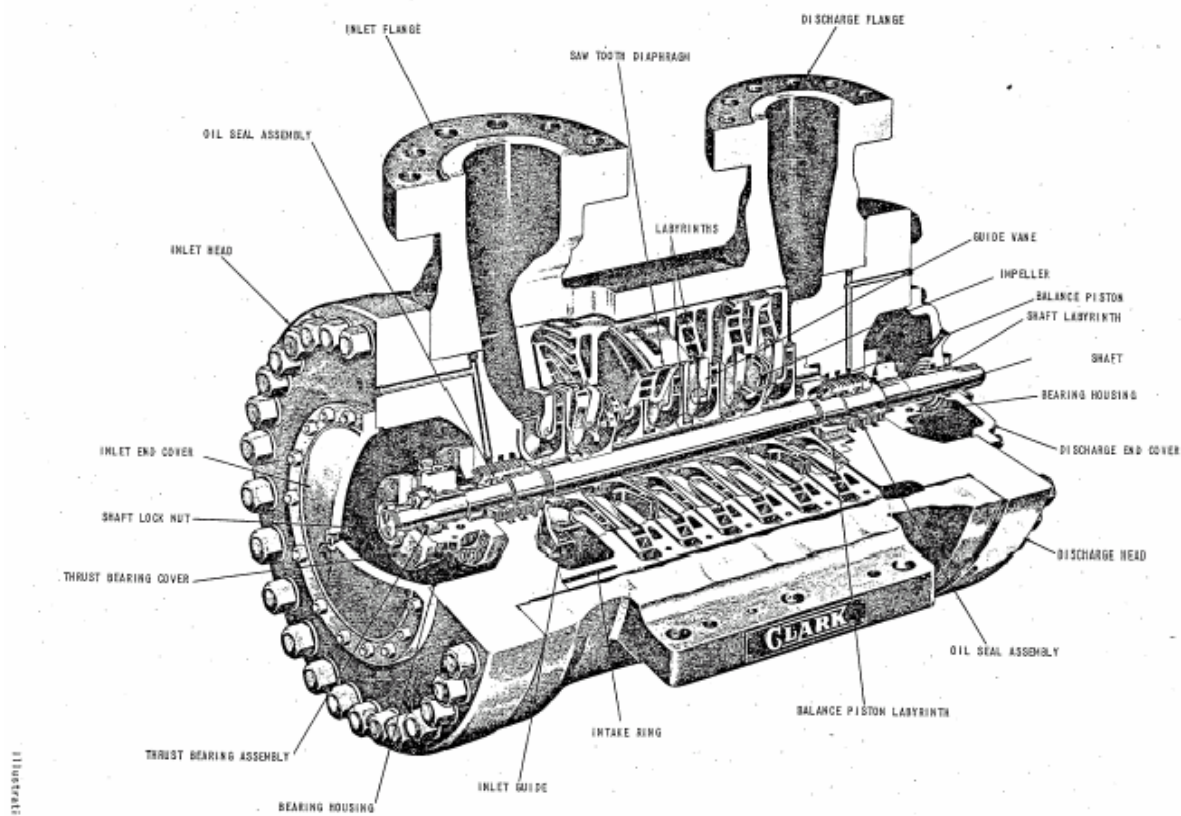
## نشستی سیل کمپرسور 602

پس از تعمیرات اساسی واحدایزوماکس ملاحظه شد که یکی از سیل های کمپرسورنشستی داردالبته لازم به توضیح است که سیل هاوهمچنین رتوروبندل درتعمیرات اساسی تعویض شده بودند.

- ۱- باز کردن و بررسی تک تک سیل ها(سیل رینگ ها).
  - ۲- تعویض کامل سیل رینگ های دو طرف(درچندمرحله).
  - ۳- بررسی شرایط عملیاتی.
  - ۴- اندازه گیری دقیق کلرنس ها.
  - ۵- که هیچ مشکل خاصی مشاهده نشد
- مواردفوق دوبار انجام شدولی مشکلی مشاهده نشد.

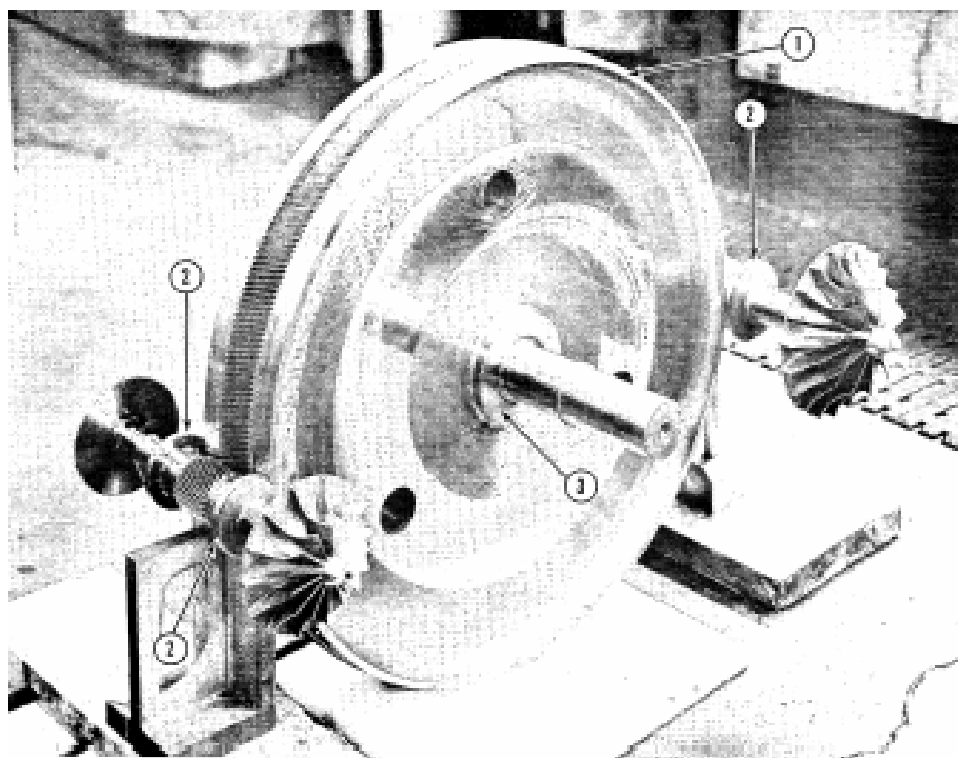
MOCK-UP, ROTATING COMPONENTS

مشکل کمپرسور فوق قیچی کردن پینیون های ان پس از تعمیر و در حین راه اندازی بود که باعث ایجاد خسارت های زیاد به کمپرسور می گردید.

کم بودن فاصله بین پروانه ها و Shroudها  
باتوجه به این که کلیه فواصل پروانه های مراحل مختلف کمپرسور با Shroud های مربوطه طبق توصیه های کارخانه سازنده کمپرسور تنظیم می شد ولی در حین راه اندازی به دلیل انبساط طولی

محوروپره های روی پروانه باعث می گردید پروانه ها (یا یکی از پروانه ها) با Shroud تماس پیدا کنند و داخل هم گیر بیفتند و باعث بریدن پینیون و ایجاد خسارت های زیاد روی کمپرسور گردند.

باتوجه به قیمت های فوق العاده زیاد قطعات این کمپرسورها و مشکل بودن تامین آنها و با عنایت به این که زیاد شدن فاصله پروانه ها از Shroud تاثیر بسیار جزئی روی راندمان کمپرسور دارد برای جلوگیری از ایجاد خسارت، این فواصل روی کمپرسورها کمی بیشتر از مقدار توصیه شده توسط کارخانه سازنده تنظیم گردید که باعث مرتفع شدن کلی مشکل گردید.

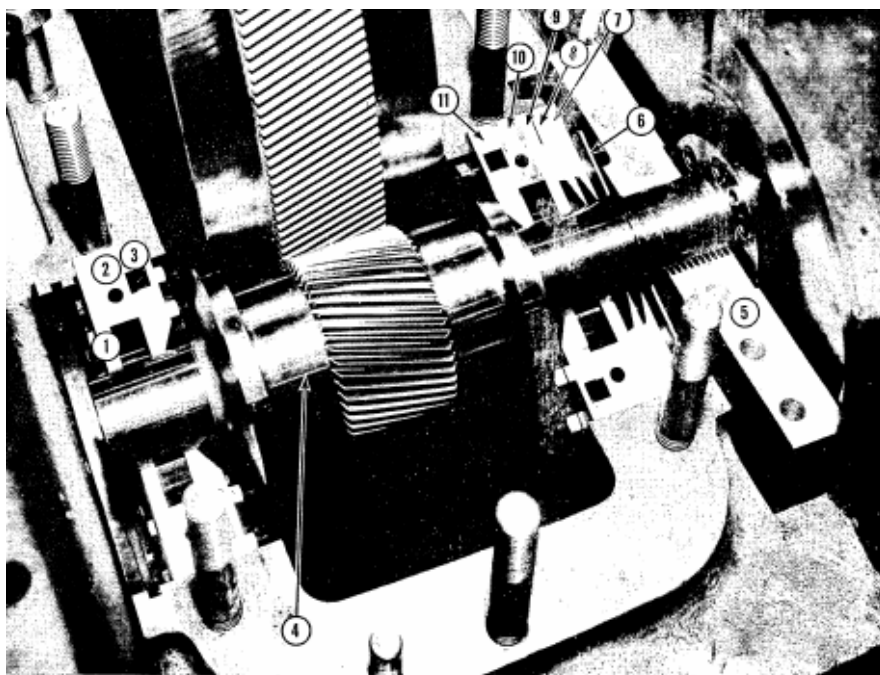
LOW SPEED PINION BEARINGS IDENTIFICATION

کمپرسور فوق (کارخانه سازنده کلارک) به دلیل نشستی روغن از سیل های روغنی ان که از نوع لایبرینتی است در اختیار تعمیرات قرار گرفت روغن های نشست شده از زیر لایبرینت ها همراه با هوای نشست شده از لایبرینت های هوامخلوط و باعث پاشیدن ان به اطراف کمپرسور می شد. که پس از برداشتن کاور کمپرسور بررسی سیل ها به دلیل خرابی انها و کم شدن ارتفاع لبه دندانه های انها تعویض گردید.

ولی پس از تعویض لایبرینت ها و راه اندازی کمپرسور باز نشستی روغن ادامه داشت.

عدم تخلیه روغن های وارد شده به لایبرینت ها از طریق سوراخ درین این مشکل با بزرگتر کردن سایز سوراخ مسیر تخلیه روغن در قسمت پایینی لایبرینت روغن مرتفع شد که این کار باعث خروج راحت تر روغن از این مسیر و برگشت روغن بین لایبرینت ها به مخزن روغن گردید.

باید دقت شود که این مسیر حتماً باز باشد و قطر آن به اندازه کافی زیاد باشد تا قادر به تخلیه تمامی روغن نشت را داشته باشد و حتی تجربه نشان داده است که با بزرگتر کردن مسیر تخلیه نشتی روغن به صفر می‌رسد.

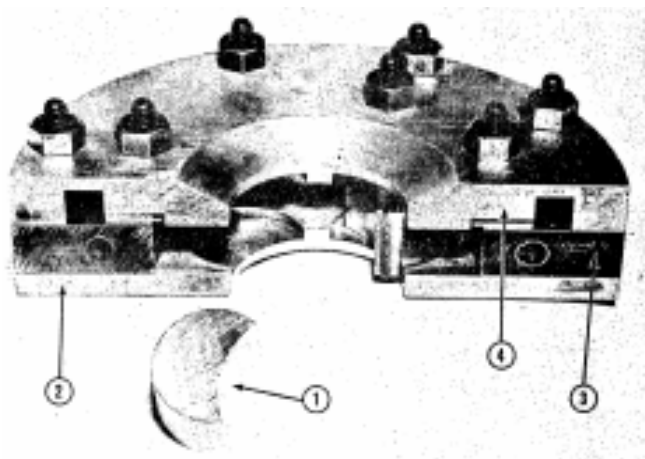
پس از تعمیر و راه اندازی یکی از کمپرسورهای فوق به دلیل سوختن یکی از یاتاقان های کمپرسور فوق کمپرسور از سرویس خارج گردید.

پس از باز کردن کمپرسور و بررسی های انجام شده مشخص شد که دلیل اصلی سوختن یاتاقان نرسیدن روغن به یاتاقان بوده است.

اگر پین در محل اصلی خود قرار نگیرد (پین باید بین کاورهای بالائی و پایینی بدنه درجهت افقی قرار گیرد) مسیر ورود روغن به یاتاقان مسدود و امکان ورود روغن به یاتاقان میسر نمی شود و باعث سوختن یاتاقان می شود. نکته قابل توجه دیگر این که باید دقت شود که پین حتما باید وجود داشته باشد و نصب شده باشد در غیر این صورت احتمال چرخیدن هوزینگ برینگ در حین کار و مسدود شدن مسیر روغن و سوختن یاتاقان وجود دارد.

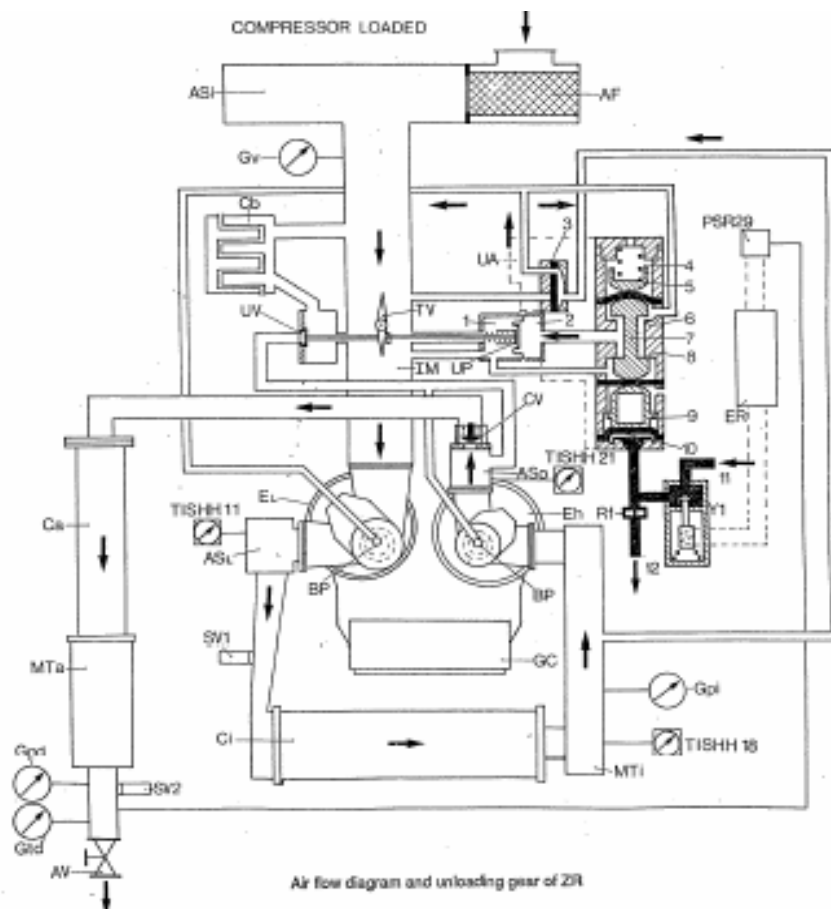
مشکل اصلی کمپرسور فوق تریپ کردن یکی از کمپرسورهای فوق در حالت Unload پس از مدت زمان خیلی محدودی در سرویس بودن ان به دلیل بالا رفتن درجه حرارت هوادر قسمت خروجی کمپرسور بود که باعث تریپ کردن ان بطور اتوماتیک می شد ولی در حین Load مشکلی وجود نداشت

پس از بررسی های انجام شده مشخص شد که مشکل اصلی کم بودن مقدار فلوی هواد در حالت Unload بود.

لازم به توضیح است که برای جلوگیری از گرم شدن هواد در داخل کمپرسور همسیر ورودی Inlet Valve کامل بسته نمی شود و باید کمی باز باشد که اگر این مقدار باز بودن ولو همسیر ورودی از حدی کمتر باشد باعث گرم کردن کمپرسور و تریپ کردن آن می شود که در این کمپرسور با تنظیم پیچی که زیر Inlet Valve قرار داشت و باز کردن بیشتر ولو ورودی و اجازه ورود هوای بیشتر به کمپرسور در حالت Unload مشکل مرتفع شد.

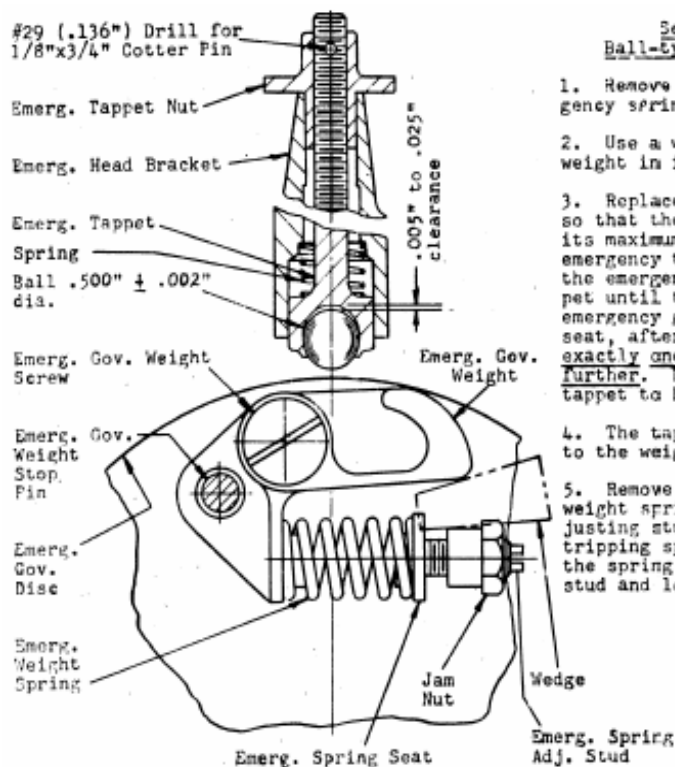
در حین چک کردن سیستم Over Speed ملاحظه شد که در بعضی مواقع توربین تریپ می کند و بعضی از دفعات تریپ نمی کند و همچنین هر بار روی یک دوری تریپ می کند.

فرسوده شدن بین مربوط به وزنه عمل کننده و گشاد شدن محل قرارگیری آن روی وزنه فرسوده شدن بین Emergency Governor Weight Stop Pin و زیاد شدن کلرنس آن باعث ایجاد اصطکاک و گیر کردن آن می شود و باعث تاخیر زمانی در عمل نمودن وزنه در اثر نیروی گریز از مرکز می شود و باعث می شود در هر بار که دور توربین بالای ایدم موقعیت آن تغییر کند و باعث تریپ کردن توربین در دور مورد نظر نشود.

مشکل با تعویض قطعات معیوب حل شد ولی با تعمیر قطعات نیز قابل حل است.

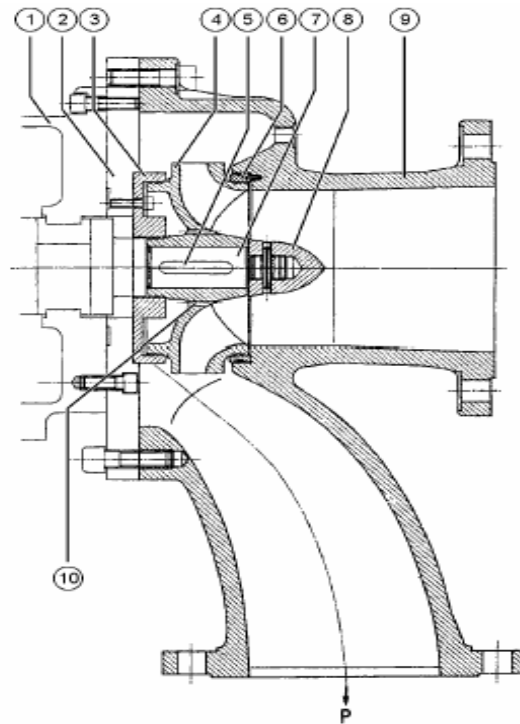
Section through oil pump

خرابی یاتاقان های تراست پمپ اصلی روغن ژنراتورهای برق که در هر بار باز کردن Main Oil Pump توربین مشاهده می شد که یاتاقان تراست ان آسیب دیده و لزوماً باید تعویض می گردید.

مشکل فوق بابرگ تر کردن اندازه سوراخ های Balance Hole و رساندن سایز آنها از 6 میلی متر به 9 میلی متر مرتفع گردید و طی چند سال گذشته هیچگونه خرابی گزارشی نشده است.

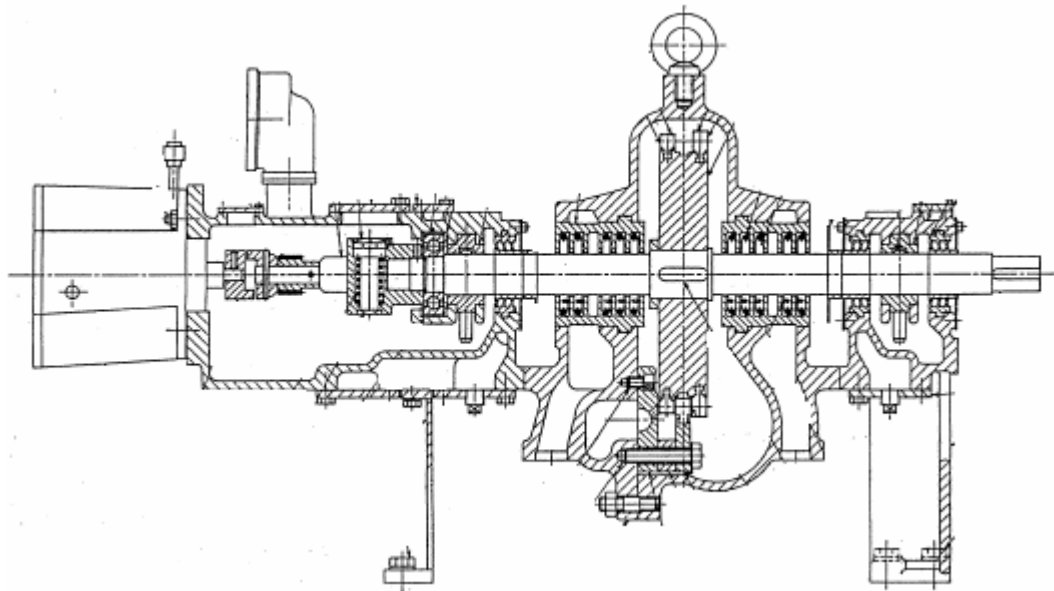
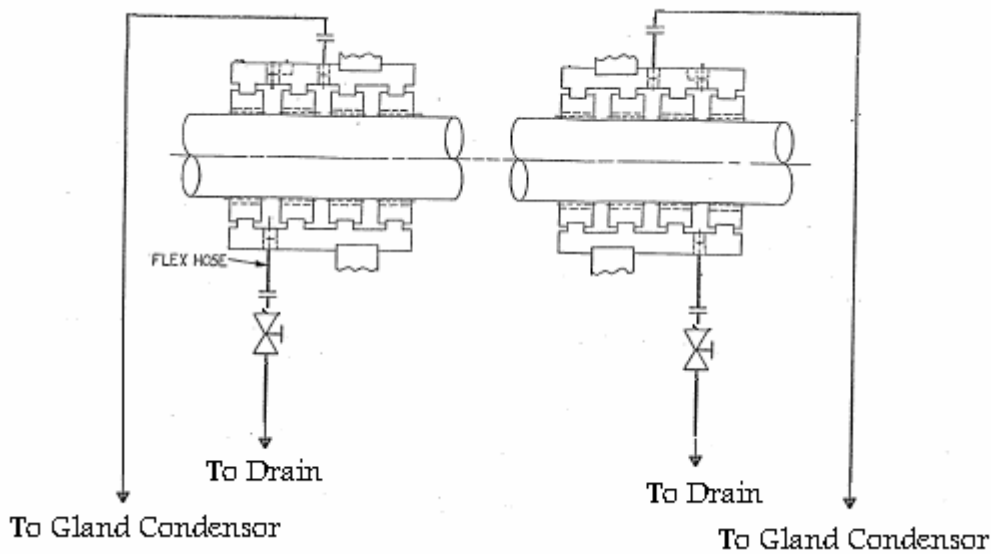
نشستی زیاد بخار از سیل های طرفین توربین فوق باعث ورودان به محفظه هوزینگ برینگ و تبدیل شدن آن به اب مقطر باعث مخلوط شدن آن با روغن توربین اختلال در سیستم روغنکاری خرابی یاتاقان ها و کاهش طول عمر روغن می گردید.

در طراحی اولیه اکثر توربین های بخار روی گلدانها (در فاصله بین کربن رینگ ها) مسیرهایی تعبیه شده است تا توربین بتواند در شرایط مختلف فشار خروجی (Back Pressure) و خلا) و همچنین در کنترل نشستی های بخار (استفاده از Gland Condensor) کار کند.

هنگام نصب توربین فوق الذکر به دلیل عدم پیش بینی گلند کندانسور برای ان Tapping های تعبیه شده روی گلند برای این منظور پلاگ شده بود که این موضوع باعث بالا رفتن فشار روی پکینگ رینگ ها و ایجاد نشتی زیادی شد که برای رفع مشکل فوق بامتصل کردن دولوله به این Tapping ها و نصب ولو روی آنها (برای کنترل کردن نشتی بیش از حد) مقداری بخارات از این ناحیه خارج شد و باعث افتادن فشار روی کربن رینگ های بعدی و نتیجتاً کم شدن نشتی وارد شده به محفظه هوزینگ برینگ ها شد. لازم به توضیح است که ولوهای مسیر درین باید طوری تنظیم شوند که مقدار نشتی طرفین توربین به حد مجاز برسد.

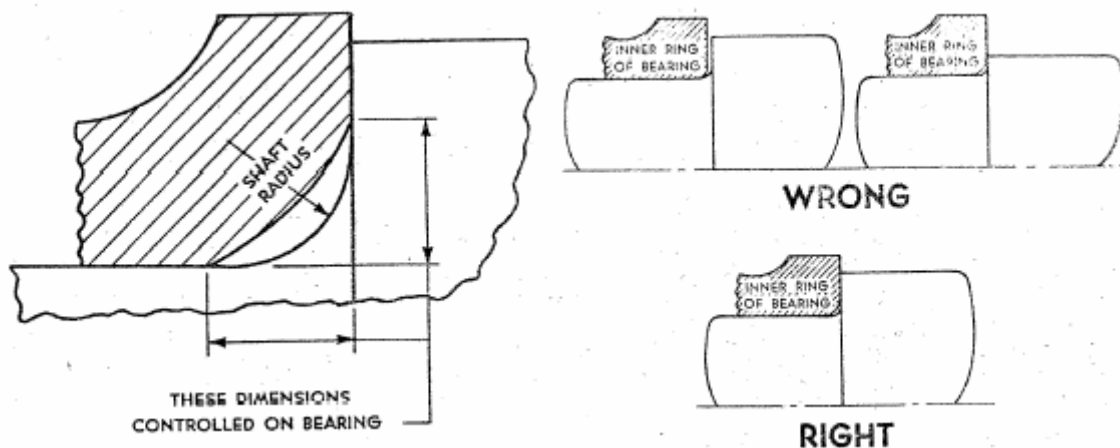
مشکل شل شدن مهره تراست دیسک روی پمپ های فوق چندین بار اتفاق افتاده بود. لازم به توضیح است که شل شدن مهره پشت تراست دیسک پمپ ها می تواند باعث حرکت محوری روی رتور باعث نشی مکانیکال شود و در اغلب اوقات به دلیل شل شدن مهره و حرکت آن دنده های روی محور و مهره نیز خراب می شدند.

همانگونه که درشکل زیرملاحظه می شودروش های صحیح وغلط تراشکاری پله های روی شافت وهمچنین قطعاتی که روی ان مونتازمی شوندشان داده شده است ورعایت نکردن این مواردمی تواندمنجربه مونتازغلط قطعات وایجادمسائل بعدی گردد.  
همچنین درحین تعمیرقطعات باید به این نکات توجه ویژه نمودوبه Curveهای ایجادشده روی تراست دیسک توجه نمود.
