شرکت ملی پالایش و پخش فرآورده های نفتی ایران  
شرکت پالایش نفت اصفهان (سهامی خاص)

# Machinery Case Study

گزیده ای از مشکلات پیش آمده روی ماشین آلات

پمپ ها، توربین ها، کمپرسور ها، مکانیکال سیل ها و مسائل ارتعاشی

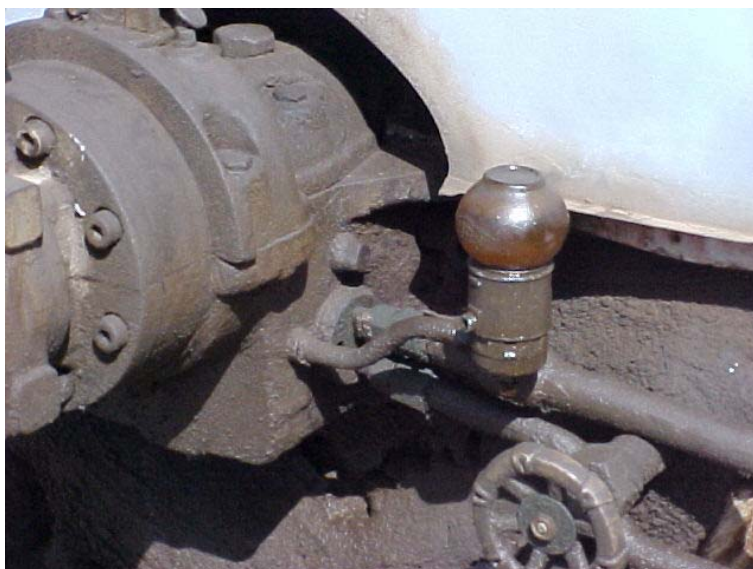
طی بررسی های انجام شده مشخص شد مشکل اصلی خرابی برینگ ها به دلیل روغنکاری نشدن آنها به علت پایین بودن سطح (ارتفاع) روغن در داخل هوزینگ برینگ ها بوده است. لازم به توضیح است که برخلاف دستگاه های دیگر لوله رابط هوزینگ برینگ و سیستم Oil Pot (که به عنوان مخزن ذخیره روغن و تنظیم کننده سطح روغن هوزینگ برینگ است) به خاطر محدودیت هائی بصورت خمیده طراحی شده است. در بیشتر اوقات برای چک کردن مسیر لوله Oil Pot از نظر گرفتگی آن را بطرف پایین می چرخانند و دوباره به موقعیت قبلی بازمی گردانند و یاد رحین بستن این لوله ممکن است در جای خود بسته نشود و باعث جابجاشدن خمیدگی گردد. اگر خم لوله بطرف بالا باشد Oil Pot نیز بالاتر قرار می گیرد و اگر خم لوله به سمت پایین باشد Oil Pot نیز پایین قرار می گیرد و پایین قرار گرفتن Oil Pot باعث می شود سطح روغن هوزینگ برینگ پایین تر قرار گیرد و Oil Ring نتواند روغن را بالای رددوری یاتاقان بریزد که نهایتاً در سیستم روغنکاری اختلال بوجود آید و باعث نرسیدن روغن و خراب شدن زودرس یاتاقان می گردد.

برای حل کردن این مشکل سوراخ دیگری بالاتر از سوراخ قبلی و در موقعیت مناسب روی بدنه هوزینگ برینگ تعبیه شد و Oil Pot بایک لوله مستقیم روی بدنه هوزینگ نصب شد که این کار باعث می شود با چرخاندن Oil Pot (شل و سفت کردن آن) باز هم در یک ارتفاع ثابت قرار گیرد و سطح روغن ثابت بماند.

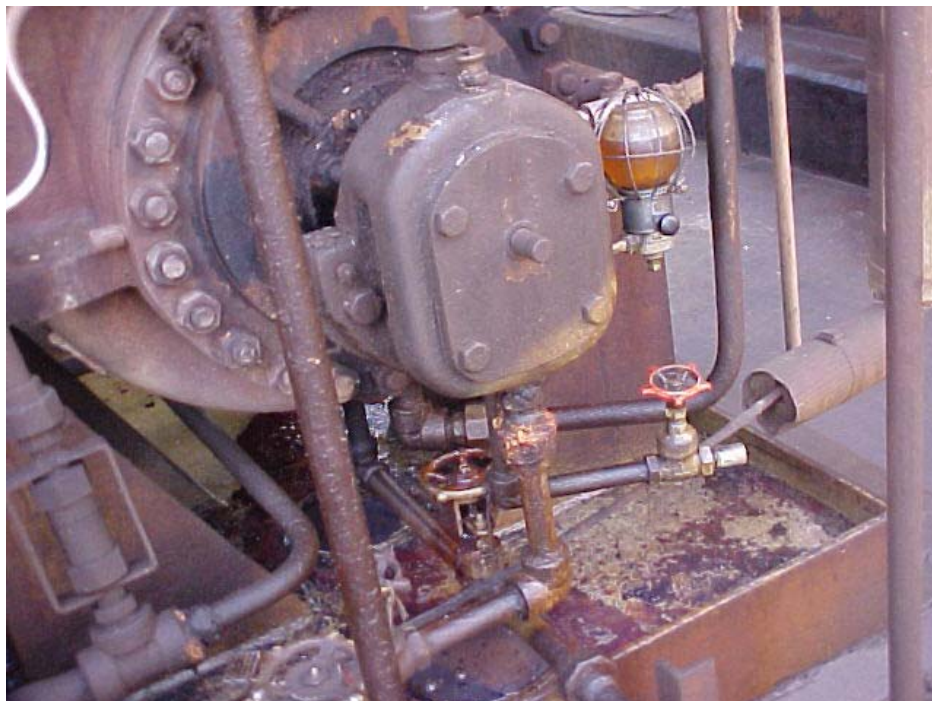
ورود بخارات آب ناشی از سیستم Steam Quench مکانیکال سیل ها و توربین های بخار به داخل هوزینگ برینگ ها و تبدیل به مایع شدن آنها در اثر سرد شدن و جمع شدن آنها در قسمت ته هوزینگ برینگ ها باعث زنگ زدگی و خرابی زودرس بال برینگ ها و اختلال در سیستم روانکاری می شود بخصوص برای پمپ هایی که بصورت Standby قرار می گیرند می تواند باعث از دست رفتن آنها در حین راه اندازی به دلیل خراب شدن بال برینگ و افزایش ارتعاشات گردد که در بعضی مواقع نیز منجر به ایجاد خسارت زیاد (نظیر جام شدن بال برینگ روی محور و.....) نیز می گردد.

نصب یک عدد ولو زیر هوزینگ برینگ ها و در محل مسیر تخلیه روغن بانصب این ولو هم امکان بررسی موجود بودن آب در داخل روغن (اب به دلیل سنگین تر بودن در قسمت ته هوزینگ برینگ جمع می شود) با نمونه گیری از روغن براحتی فراهم می شود و هم در حین تعویض روغن از ریخت و پاش روغن و الوده کردن محیط زیست جلوگیری می شود و هم امکان تخلیه آب داخل هوزینگ برینگ و صرفه جوئی در مصرف روغن کمک موثری می کند.

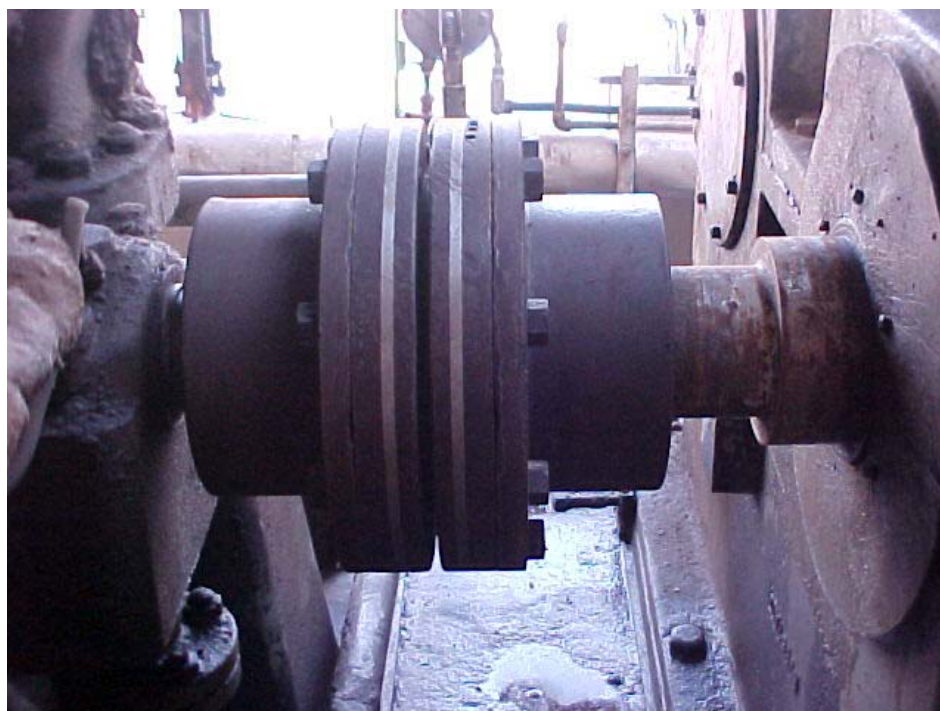
لرزش این توربین هادر حالت دیسکاپل پایین و در حد قابل قبولی بود ولی پس از بستن کوپلینگ و راه اندازی توربین، لرزش در جهت افقی طرف داخلی توربین بالامی رفت. تجربه نشان داده بود که با چرخاندن Spacer لرزش توربین تغییر می کند و گاهی اوقات نیز ممکن بود با کم شدن لرزش یک طرف لرزش طرف دیگر افزایش پیدا کند و حتی با قرار دادن Spacer در موقعیت قبلی لرزش با قبل ان متفاوت بود.

لازم به توضیح است باتوجه به محل نصب این توربین ها که در محیطی مرطوب است و مشکلی که قبلا روی یکی دیگر از همین توربین ها بوجود آمده بود در جلسات تشکیل شده تصمیم به چک کردن مداوم Over Speed این توربین ها بصورت ماهیانه گرفته شده بود که پس از هر بار Over Speed کردن توربین (که لزوماً Spacer باید بازمی شد) گاهی اوقات چندین روز طول می کشید تا لرزش به حالت قبل از Over Speed برسد و باعث ایجاد مشکلات متعددی برای عملیات واحد نیز می گردید.

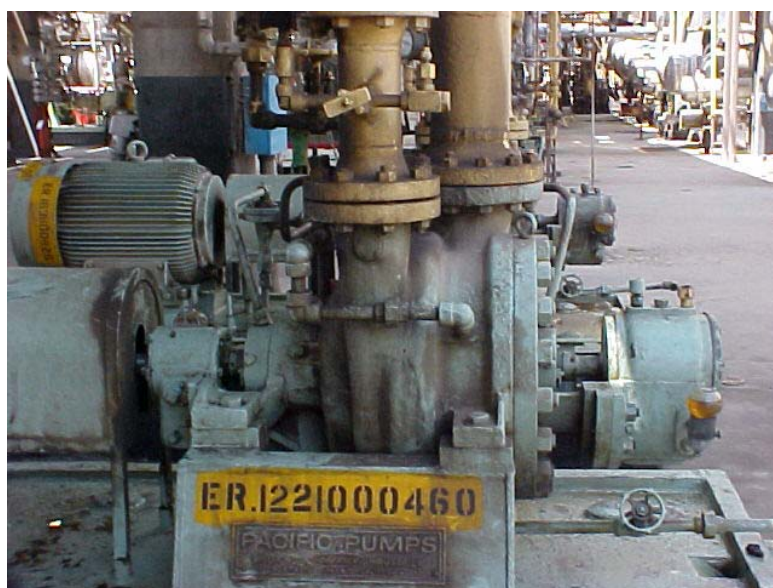
لرزش روی فرکانس دوبرابر دور در جدول راهنمای آنالیز ارتعاشات به عنوان لقی مکانیکی معرفی شده است ولی با توجه به این که پس از باز شدن پمپ در کارگاه هیچ گونه لقی مشاهده نشده بود به ناهم محوری هوزینگ برینگ روی بدنه پمپ شک شد. برای شناسایی این مشکل با استفاده از یک ساعت اندازه گیر و یک گیره مخصوص ساعت اندازه گیر روی انتهای شافت بسته شدن نوک پلانجر آن روی صورت هوزینگ برینگ (محل نصب کاور هوزینگ برینگ) قرار داده شد و با صفر کردن آن در موقعیت ساعت ۱۲ و نیم دور چرخاندن محور انحراف ایجاد شده در ساعت ۶ قرائت گردید که مقدار آن 0.014 اینچ بود که این انحراف مبین ناهم محوری هوزینگ برینگ روی بدنه است که منجر به ایجاد ارتعاشات زیادی شود.

تنظیم هم محوری هوزینگ برینگ خارجی روی بدنه پمپ با استفاده از شیمز برای مرتفع نمودن این گونه موارد ابتدا باید بررسی های لازم را انجام داد که این ناهم محوری مربوط به هوزینگ برینگ است یا مربوط به بدنه است.

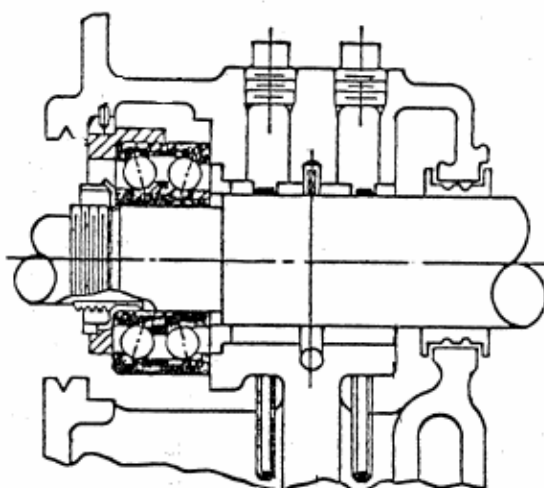
- ۱- پمپ گریز از مرکز دو مرحله ای
- ۲- مایع پمپ شونده Vacuum Buttom
- ۳- یاتاقان خارجی پمپ شامل یک عدد سیلیوبرینگ جهت کنترل نمودن نیروهای شعاعی و دو عدد بال برینگ تماس زاویه ای برای نیروهای محوری.
- ۴- یاتاقان داخلی پمپ سیلیوبرینگ

باتوجه به بررسی های انجام شده مشخص گردید که علت اصلی لرزش ازاد بودن سیلیوبرینگ در داخل هوزینگ برینگ بوده که با تعویض برینگ نیز مشکل حل نمی شد و نهایتا با گراوند کردن سطح نشیمن گاه کاور برینگ مشکل حل شد.

- ۱- چک کردن وضعیت هم محوری پمپ و الکتروموتور.
- ۲- چک کردن سیستم روغنکاری Oil Ring.
- ۳- چک کردن و اندازه گیری کلرنس یاتاقان.
- ۴- چک کردن و تعویض بال برینگ ها.
- ۵- چک کردن لوله های کولر برای اطمینان از Pipe Stress.
- ۶- ارسال پمپ به کارگاه دلیل شک کردن به لقی مکانیکی.

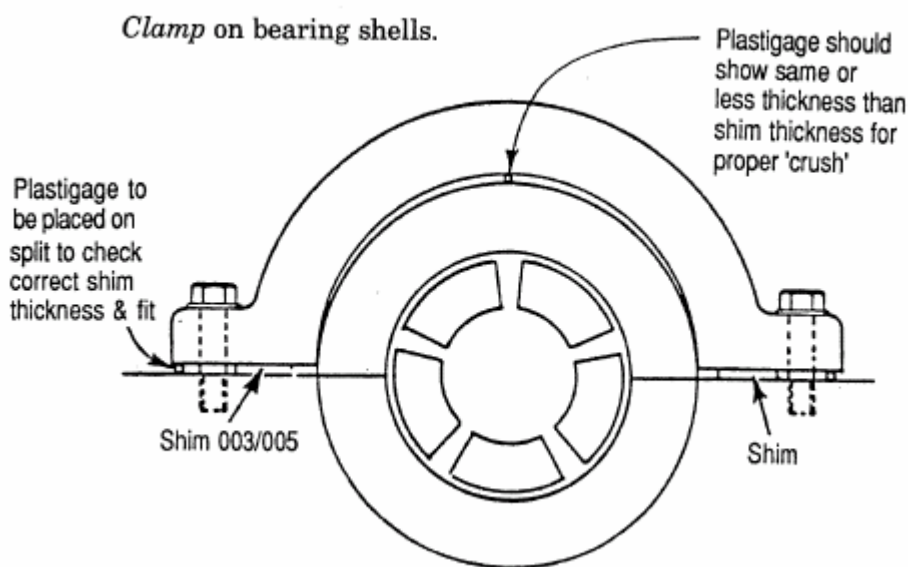
این کار در Shell Bearing با استفاده از Lead Wire هائی که در قسمت بیرونی یاتاقان بین پوسته بیرونی یاتاقان و قسمت داخلی کاور در محل قرار گیری یاتاقان قرار داده می شود اندازه گیری می شود و روش کار به این صورت است که پس از قراردادن کفه های بالایی و پایینی یاتاقان و سفت کردن پیچ های دو کفه یاتاقان، وایرهای سربی با ضخامت کسری از میلیمتر روی پوسته بیرونی یاتاقان قرار می گیرد و کاور یاتاقان بسته می شود و مجددا بازمی شود که این عمل باعث لهیدگی و ایرسربی می شود که ضخامت و ایر لهیده مبین مقدار Crush است .

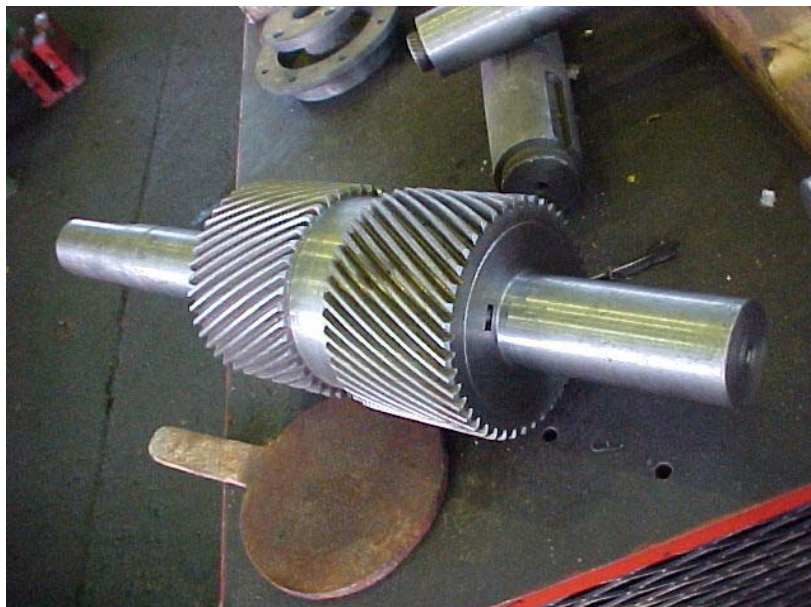
مشکل اصلی چرخ دنده های گیربکس های فوق لرزش و سروصدای زیاد ناشی از فرسودگی و زیاد شدن Back Lash آنها هابود.

باتوجه به این که جهت دور این گیربکس هاهمیشه دریک جهت است می توان نتیجه گرفت که فقط یک طرف دنده ها کار انتقال قدرت را انجام می دهند و نهایتا طرف دیگر دنده ها سالم می ماند که با کمی دقت روی دنده ها این مورد کاملا مشهود است. این کار ابتدا بصورت آزمایشی روی یکی از چرخ دنده ها انجام شد که نتیجه ان کاملا رضایت بخش بود.

سروته نمودن چرخ دنده های گیربکس

۱- بیرون آوردن چرخ دنده بزرگترو عکس قرار دادن آن روی محور.

۲- بریدن دو طرف پینیون و سوراخ کردن آن.

۳- شرینگ کردن محور با قطر بالاتر در داخل آن با استفاده از کلید.

۴- ترو کردن مجموعه روی محور.

۵- تراشکاری طرفین محورتا رسیدن به اندازه مطلوب.

۶- سنگ زدن محل قرارگیری یاتاقان ها.

۷- مونتاژ چرخ دنده هادر داخل بدنه گیربکس.

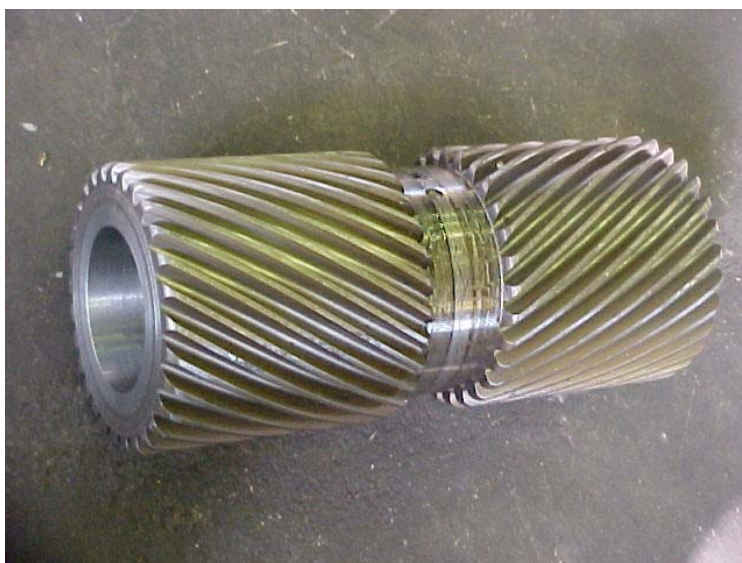
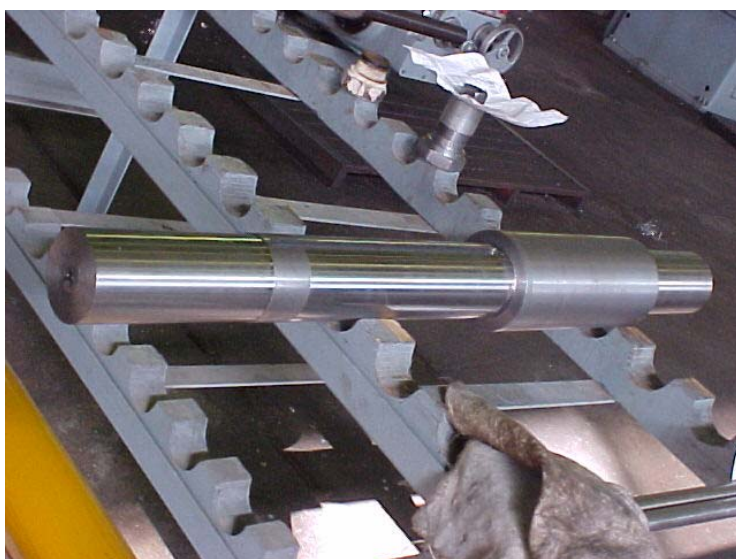
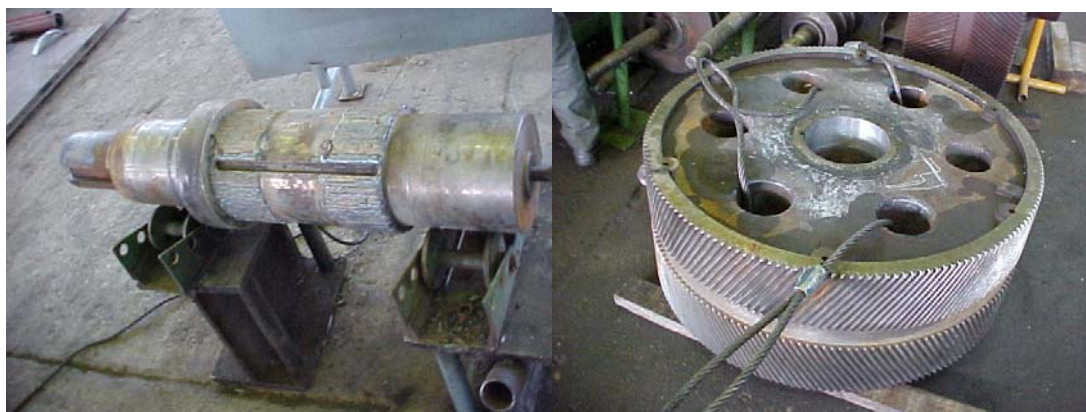
مشکل اصلی چرخ دنده های گیربکس های فوق نیز لرزش و سروصدای زیاد ناشی از فرسودگی و زیاد شدن Back Lash آنها هابود.

باتوجه به اختلاف ناچیز بین قطر شافت و پینیون (قطر پینیون حدود یک اینچ بیشتر از قطر شافت است) امکان سوراخ کردن پینیون به روش قبلی (مثل چرخ دنده های پمپ های ۱۰۱ و ۲۰۰۱) فراهم نبود که با انجام یک عملیات ابتکاری این کار انجام شد. بدین صورت که داخل پینیون به اندازه قطر شافت (در محل نصب کوپلینگ) تراشکاری و جاکلید در آورده شد و سپس با ساختن یک شافت پله دار و جازدن آن در داخل پینیون و سپس نصب یک عدد سیلیو در طرف دیگر آن جهت رسیدن به قطر اولیه پینیون این کار انجام گردید که مراحل آن به قرار زیر است:

سروته نمودن چرخ دنده های گیرو پینیون که باروش قبلی انجام شد.

۱- بیرون آوردن چرخ دنده بزرگتر با گرم نمودن آن و انداختن وزنه روی آن توسط کرن سقفی و عکس کردن جهت آن روی محور.

۲- بردن یک طرف پینیون و سپس بستن طرف دیگر پینیون روی محور و ترک کردن قسمت های مختلف پینیون (Round و Face) روی ماشین تراش و سپس تراشکاری و سوراخ کردن آن.

- ۳- بریدن طرف دیگر پینیون.
- ۴- درآوردن جای کلید در داخل پینیون.
- ۵- ساخت محور طبق نقشه با ابعاد بالاتر محل قرارگیری یاتاقان ها و کوپلینگ.
- ۶- شریک کردن محور با قطر بالاتر در داخل آن با استفاده از کلید.
- ۷- بستن مجدد پینیون و شافت روی ماشین تراش و ترو کردن دقیق مجموعه روی محور.
- ۸- تراشکاری محل قرارگیری یاتاقان ها و کوپلینگ .
- ۹- سنگ زدن محل قرارگیری یاتاقان ها.

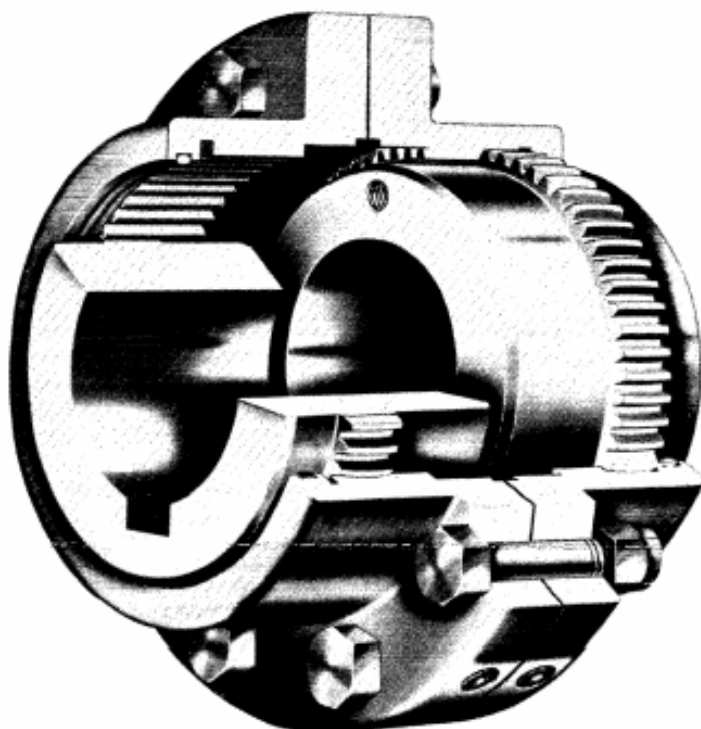
تجربه نشان داده است که دلیل اصلی لرزش زیاد ناشی از جام بودن Gear Coupling رابط بین توربین و کمپرسور است که به دلیل خشک شدن گریس خاصیت روانکاری آن از دست می رود و جلوی حرکت آن گرفته می شود و باعث می گردد نتواند نا هم محوری های اجتناب ناپذیر را خنثی کند و باعث لرزش توربین و بخصوص کمپرسور که دور مراحل آن خیلی زیاد است می شود.

این مشکل معمولا با باز کردن و شستشوی گریس های داخل کوپلینگ ها و گریسکاری مجدد قابل رفع است و جز اولین اقداماتی است که در حین بروز مشکل باید انجام شود. لازم به توضیح است که این مشکل روی دیگر توربین هائی که کوپلینگ آنها از نوع Gear Coupling است نیز به کرات مشاهده شده است. البته بعضی مواقع مشکل با تعویض گریس مرتفع نمی شود که قبل از اقدام به هر کاری باید دنده های Gear Coupling مورد باز دید و بررسی قرار گیرند زیرا ساییدگی زیاد دنده ها باعث افزایش اصطکاک بین دنده ها و عدم امکان حرکت آنها و جام شدن می گردد.

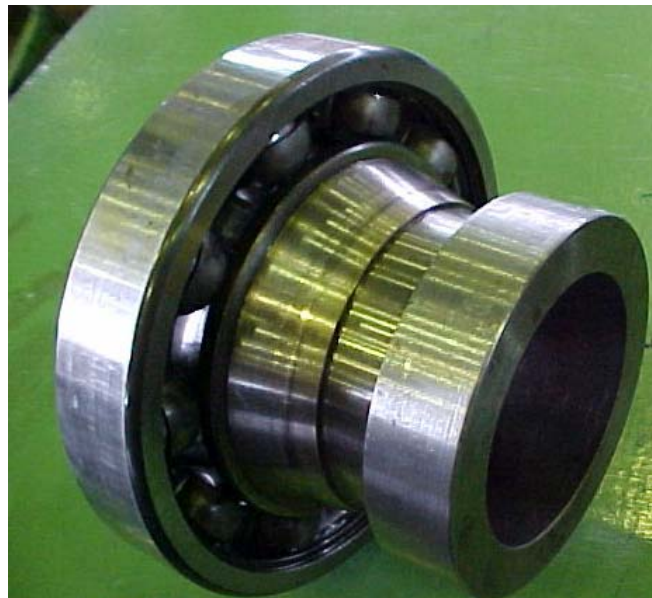
استفاده از L-Screw بجای Screw-Cap برای نگه داشتن سیلیوروی محور باعث جک کردن سیلیوروی محور و Off Center شدن آن و همچنین خمیدگی محور و نهایتاً افزایش ارتعاشات شده بود.

توضیح این که برای نگه داشتن سیلیو بال برینگ ها روی محور حتما باید از Cap Screw با طول معین استفاده شود بطوری که پس از سفت کردن آن انتهای پیچ با سوراخی که روی محور تعبیه شده مماس

گرد در غیر این صورت باسفت کردن پیچ روی محور جک می کند و باعث خارج از مرکز نصب شدن سیلیوروی محور و خمیدگی محوری می شود که می تواند باعث ایجاد ارتعاشات زیاد گردد.

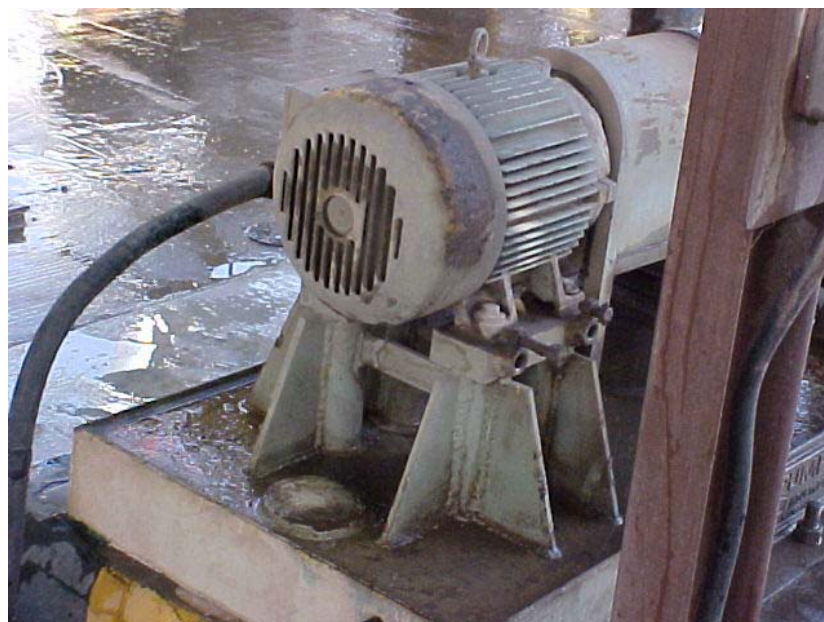
علت لرزش به دلیل بلند بودن ارتفاع پایه های Padstal ای بود که الکتروموتور روی ان نصب می شد بود

لازم به توضیح است که لرزش ذاتی این الکتروموتورها روی فرکانس دو برابر دور است و بلند بودن پایه ها باعث معلق شدن مجموعه موتور و پداستال می شود (حالت لقی مکانیکی) و نهایتا ارتعاشات ناشی از این مسائل باعث ایجاد رزونانس و افزایش لرزش می شود.

نصب صفحات مثلثی شکل در اطراف پایه های پداستال الکتروموتورها برای ساپورت کردن مجموعه که این اقدام ابتداری یکی از پداستال ها بصورت آزمایشی انجام شد و پس از اطمینان از مثبت بودن نتیجه کار روی بقیه پداستال ها نیز انجام گردید.

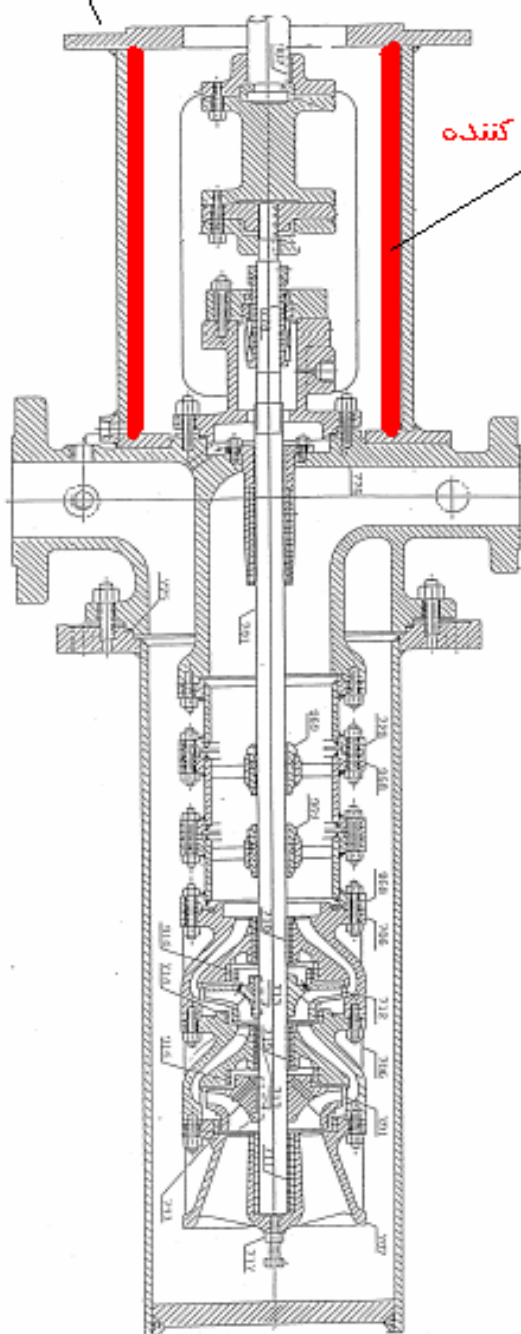
محل فرارگیری الکتروموتور

تیغه های تقویت کننده

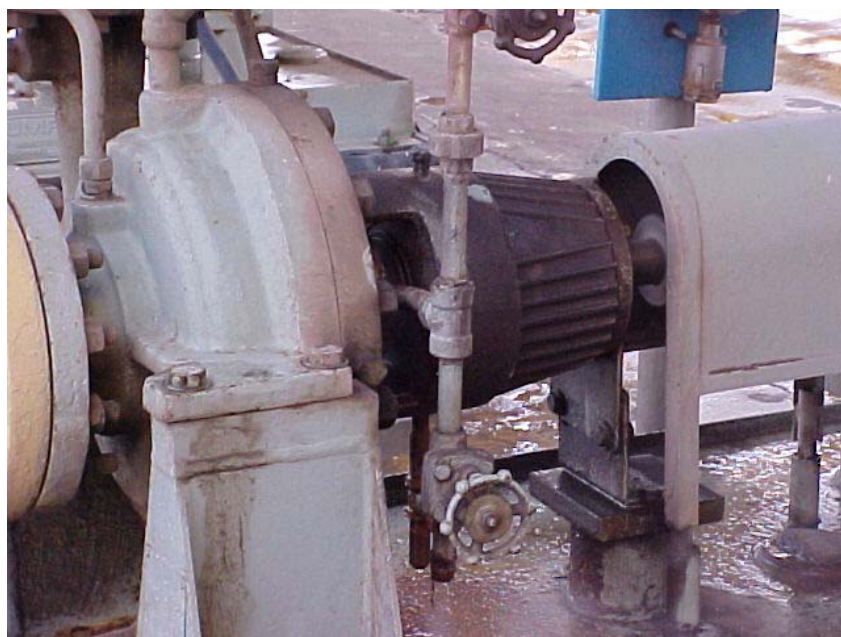
بالابودن لرزش درجهت شعاعی پمپ های Over Hang باعث مشکلاتی از قبیل خرابی زودرس مکانیکال سیل (به دلیل لرزش بالا) خرابی بال برینگ ها و.... گردیده بود.

به دلیل معلق بودن طرف کوپلینگ پمپ، نابالانسی ها و ناهم محوری های و..... اجتناب ناپذیر باعث تشدید لرزش و بالا رفتن دامنه ارتعاشات بخصوص درجهت افقی که تکیه گاهی هم ندارد می شود. که مشکل بانصب ساپورت زیر گلوگاه پمپ مرتفع گردید و باعث جلوگیری از حرکت (ارتعاش) پمپ و تقلیل ارتعاشات شد. لازم به توضیح است که روی اکثر پمپ های Over Hang این ساپورت هانصب است ولی در بعضی از طراحی ها به دلایلی از نصب آن صرف نظر شده است که می تواند منجر به افزایش هزینه های تعمیراتی شود.

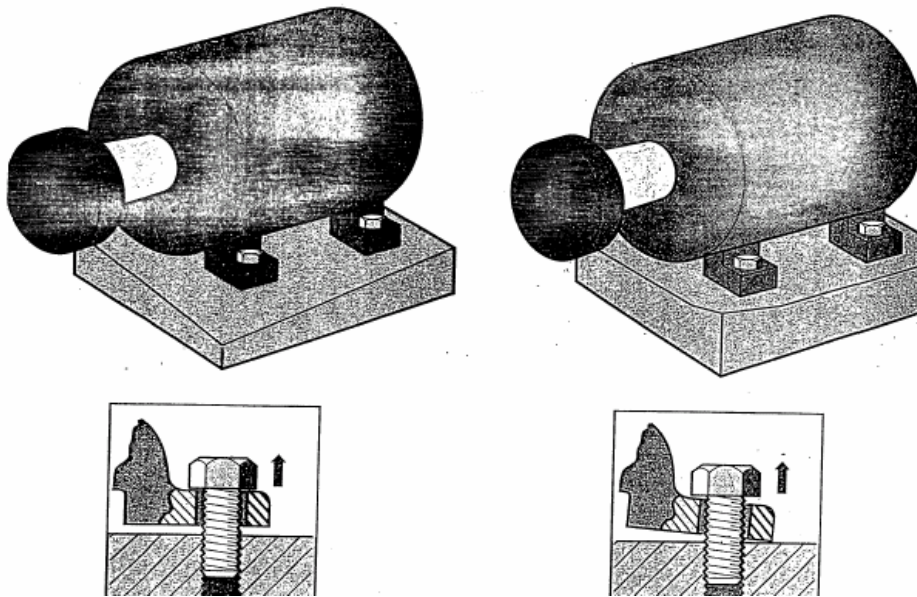
مشکل اصلی مربوط به Soft Foot ناشی از پیچیدگی پایه موتور و یا ناصافی Base Plate بود. وقتی پایه های یک دستگاه (یا تمامی سطح هر کدام از پایه ها) بطور کامل روی محل قرار گیری آن روی شاسی (Base plate) قرار نگیرد (زیر یکی از پایه ها یا قسمت هایی از زیر پایه ها خالی باشد) سفت کردن پیچ مربوط به آن پایه باعث تغییر شکل در پایه ها و بدنه دستگاه می شود که به این وضعیت لقی پایه یا Soft Foot گفته می شود.

لقی پایه باعث فاصله افتادن سطح تماس بین پایه موتور و Padstal می شود که پس از سفت کردن پیچ پایه به واسطه این که قسمت هایی از پایه و سطح Base Plate روی هم ننشسته اند (و این فواصل باید پر شوند) باعث ایجاد تغییر شکل Distorsion روی بدنه الکتروموتور و نتیجتا ایجاد تنش های مکانیکی روی بدنه الکتروموتور می شود و باعث به هم خوردن Air Gap بین رتور و استاتور و نابالانسی نیروهای الکتریکی اعمال شده به رتور و ایجاد لرزش می شود.

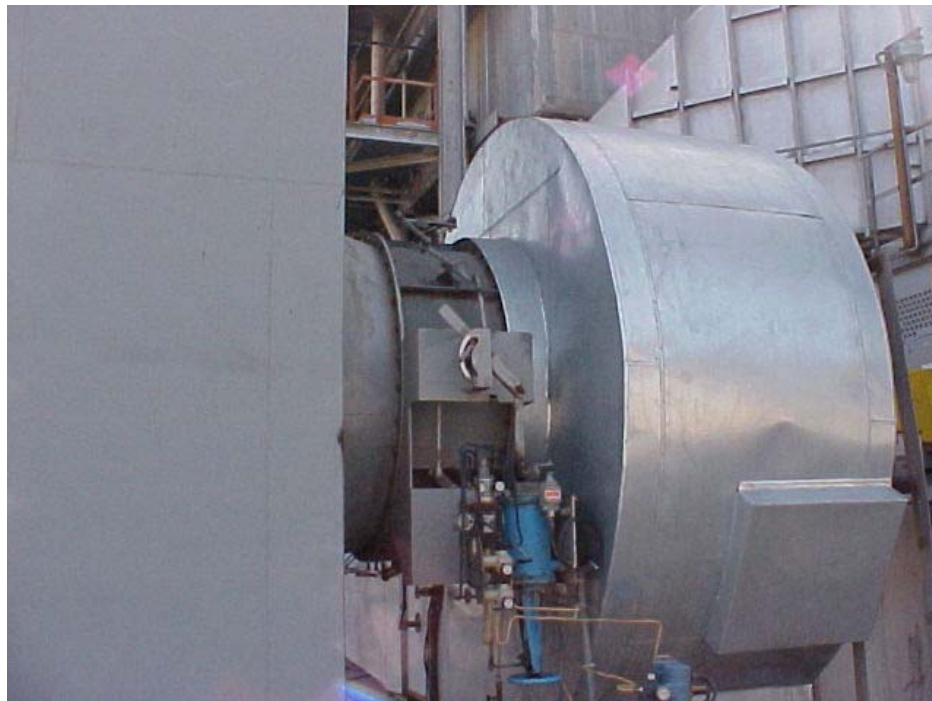
متناسب نبودن جهت پره های دمپر مسیر ورودی با جهت دور فن که این مشکل به دلیل جابجاسته شدن دمپر و لوه های دوفن بود که با جابجا کردن آنها مشکل بطور کامل مرتفع گردید. لازم به توضیح است که به دلیل عدم هم خوانی زاویه پره دمپر با زاویه Vane های پروانه ایجاد توربولانس و اشفتگی زیاد جریان می شد که این اشفتگی ها به جداره های بدنه فن منتقل می شد و باعث لرزش و سروصدای زیادی گردید. با توجه به این که جهت ورودی عدد فن نصب شده روی بویلر عکس هم می باشد جابجا شدن دمپر و لوه های توانمند منجر به مسئله فوق شود.

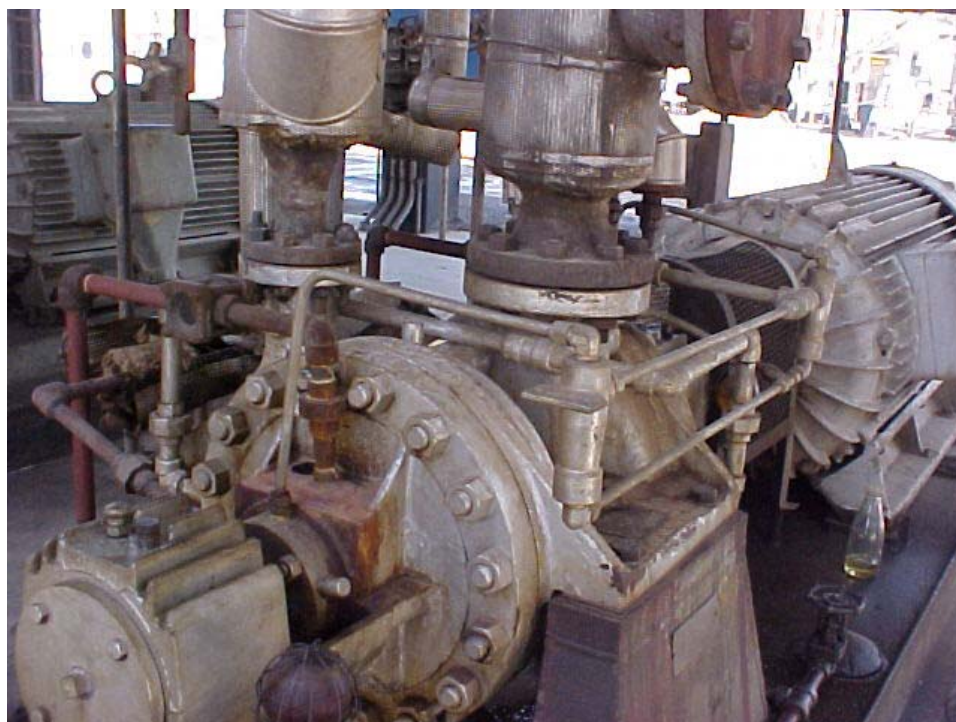
- ۱- بالابودن فشار استافینگ باکس و کثیف بودن مایع پمپ شونده باعث نفوذ ذرات جامد بین اورینگ رتوری و سیلیو و انباشته شدن ذرات جامد بین آنها و جام شدن رتوری می گردید.
- ۲- بانصب اورینگ نوع ایزولاست تاثیر مواد شیمیائی روی اورینگ ها که باعث چسبندگی اورینگ و سیلیو می شد کاهش پیدا کرد ولی وجود ذرات همراه با مایع پمپ شونده باعث نفوذ آن بین رتوری و سیلیو و جام شدن آن می گردید.
- ۳- بامتصل نمودن محفظه استافینگ باکس به قسمت ورودی پمپ (محفظه کم فشار)، فشار روی مکانیکال سیل ها کاهش پیدا می کرد و همین کار باعث نفوذ کمتر ذرات جامد بین رتوری و اورینگ و سیلیو و ممانعت از جام شدن رتوری گردید.
- ۴- با تزریق آب کندانس (مایع تمیزی که تاثیر شیمیائی نیز ندارد) روی مکانیکال سیل مشکل بطور صد درصد مرتفع شد.

کاهش دادن فشار استافینگ باکس دو طرف بانصب سیستم لوله کشی (بالانس لاین) از استافینگ باکس ها به لوله ورودی پمپ که این تغییرات باعث شد فشار استافینگ باکس های دو طرف پمپ به 2 بار تقلیل پیدا کند. البته لازم به توضیح است که برای ممانعت از کم شدن فلوی پمپ کلرنس بوش های استافینگ باکس دو طرف نیز روی مینیم تنظیم شد و سیستم لوله کشی طوری طراحی شد که امکان تزریق مایع

سیل فلش از منبع داخل پمپ و منبع بیرون پمپ فراهم باشد که مایع سیل فلش منبع خارجی تزریق آب کندانس بجای امین روی مکانیکال سیل ها بود که باعث مرتفع شدن کامل مشکل نشستی شد.

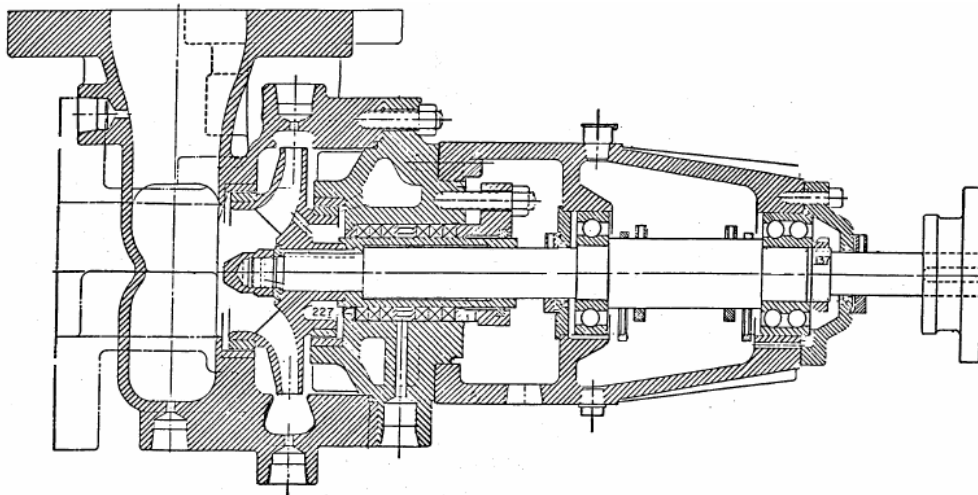
- ۱- تامین مایع سیل فلش از خروجی پمپ های 705 با فشار خروجی حدود 31 بار
  - ۲- نصب کولر سیل فلش با سایز خیلی بزرگتر
  - ۳- تجربه نشان داده بود که بابالا بردن فشار محفظه استفینگ باکس (بایشترباز کردن ولو ورودی مسیر سیل فلش وضعیت مکانیکال سیل بهتر می شد)
- با انجام این اقدامات مشکل تاحدی حل شد ولی بیشتر اوقات پس از تعمیر این پمپ هادر کارگاه و نصب و راه اندازی باز شاهد نشتی مکانیکال سیل و کم بودن طول عمر ان بودیم.

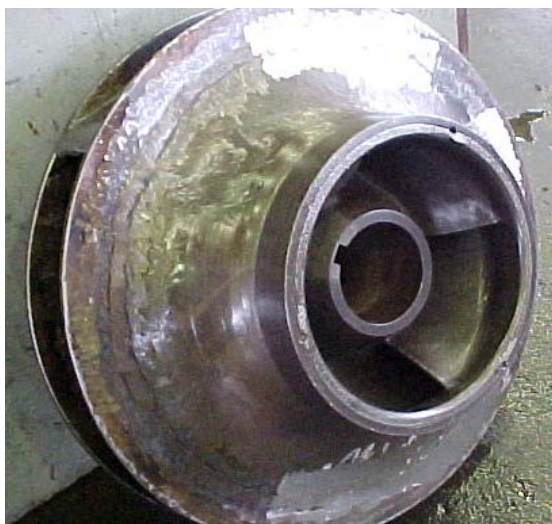
زیاد شدن تدریجی قطر سوراخ های Balance Hole روی پروانه در اثر عبور مایع باعث شده بود فشار محفظه اب بندی کاهش پیدا کند و باعث تبخیر شدن مایع در استافینگ باکس و بین سطوح اب بندی و نهایتاً فاصله افتادن بین سطوح اب بندی Face Separation و نشتی مکانیکال سیل شود.

لازم به توضیح است که پس از تعمیر پمپ در کارگاه به دلیل این که کلرنس رینگ فرسایشی پشت پروانه کاهش پیدامی کرد باعث نفوذ کمتر مایع از قسمت بالای پروانه به محفظه استافینگ باکس می شد و منجر به تقلیل فشار استافینگ باکس و مسائل بعدی می گردید.

به دلیل فرسایشی که در طول زمان در چین عبور مایع از داخل سوراخ های متعادل کننده روی پروانه ایجاد می شد باعث افزایش قطر آنها و افزایش سطح مقطع عبور جریان شده بود که مشکل باکم کردن این سطح مقطع مرتفع گردید.  
راه حل های موجود شامل:

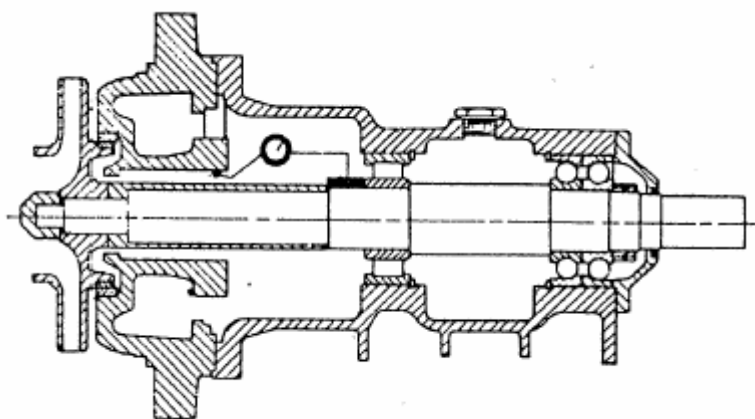
عمودنبودن سوراخ استافینگ باکس (درجهت شعاعی) نسبت به سطح ان روی کاور (درجهت محوری) در تعمیراتی که روی کاور انجام شده بود به دلیل خرابی محل قرارگیری سیل پلیت روی استافینگ باکس (روی کاور) اقدام به جوشکاری و تراشکاری در قسمت قطر داخلی استافینگ باکس شده بود که در حین تراشکاری به دلیل بی دقتی قسمت داخلی استافینگ باکس با سطح پیشانی ان تنظیم نشده بود و همین امر باعث شده بود با توجه به این که سطح پیشانی استافینگ باکس با بدنه پمپ (محل قرار کسکت ها) موازی بود ولی سوراخ استافینگ باکس با محور تقارن کاور نا هم محور شود و باعث کج شدن سیل پلیت (موازی نبودن سطوح اب بندی) در حین نصب و ایجاد نشتی شود.

لازم به توضیح است که Spigot سیل پلیت (که در داخل استافینگ باکس قرار می گیرد) با قسمت قطر داخلی سیل پلیت سایز تو سایز است و اوتی شعاعی داخل استافینگ باکس باعث کج سوار شدن سیل پلیت می شود و قبل از نصب مکانیکال سیل حتما باید اوتی این قسمت توسط ساعت اندازه گیر چک شود و با مقادیر مجاز که از دو هزارم اینچ تجاوز نمی کند مقایسه شود و از این ناحیه رفع اشکال شود.

لازم به توضیح است که اوتی در ناحیه فوق الاشاره حدود 0.006 اینچ اندازه گیری شده بود که با جوشکاری مجدد داخل استافینگ باکس (در حالی که کاور روی ماشین تراش بسته شده بود) و تراشکاری مشکل بطور کامل مرتفع گردید.

البته در اغلب اوقات به دلیل محدودیت های مکانی امکان انجام این چک با استفاده از ساعت اندازه گیر میسر نیست و حتما باید کاور باز شود و روی ماشین تراش و پس از تنظیم دقیق کاور روی ماشین در قسمت های مختلف ان (ترو نمودن) این کار انجام شود. نکته حائز اهمیت دیگر این که عملیات تراشکاری باید پس از این مراحل انجام شود و در صورتی که فاصله زمانی بین ترو کردن و تراشکاری افزایش پیدا کند احتمال افتادن قطعه از روی ماشین (ول شدن در اثر نیروی وزن) در اثر مرور زمان وجود دارد.

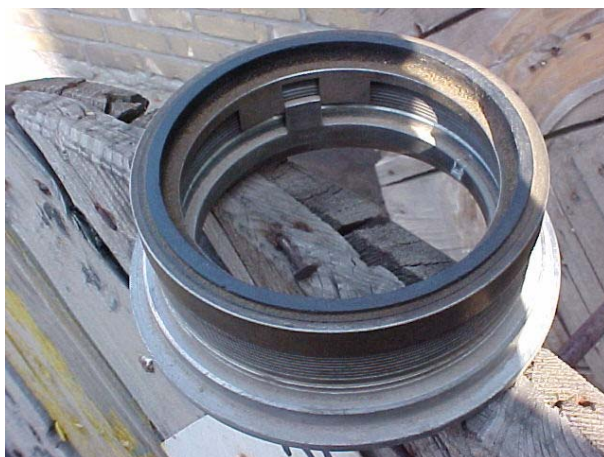
جام شدن گایدهای سیستم انتقال قدرت واقع در داخل بلوز به دلیل بیش از حد کم بودن لقی بین آنها باعث می گردد بلوز فنریت لازم را نداشته باشد و نتواند همیشه با سطح متینگ رینگ تماس داشته باشد.

در اغلب مکانیکال سیل های بلوزی (بخصوص مکانیکال سیل های با سایز بالا) خارهایی کشوئی مانند در داخل سیل تعبیه شده که وظیفه آنها انتقال تورک روی بلوز است. اگر اندازه شیارهای تعبیه شده در داخل بلوز که بصورت کشوئی داخل هم حرکت محوری دارند با هم همخوانی نداشته باشند باعث ممانعت از حرکت محوری بلوز و جام شدن آن می شود.

قبل از نصب مکانیکال سیل روی پمپ باید از روان حرکت محوری بلوز اطمینان حاصل شود و در حین نصب نیز باید دقت زیادی شود تا وضعیت هم محوری سطوح اب بندی به هم نخورد.

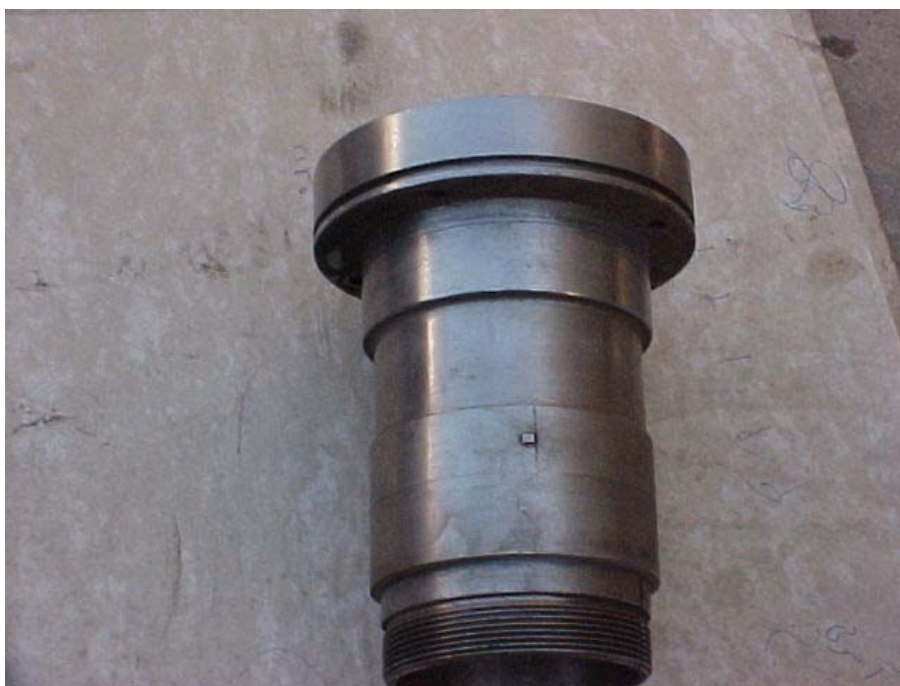
پس از تعمیر و نصب مکانیکال سیل پمپ فوق و پیر کردن تلمبه ملاحظه شد که نشستی زیادی وجود دارد و مقدار نشستی در زمان Run افزایش پیدامی کرد.

پس از بررسی های انجام شده مشخص گردید که علت نشستی مکانیکال سیل به علت جام شدن بلوز روی سیلیو بوده است.

در بعضی از مکانیکال سیل های بلوزی (مثل مکانیکال سیل پمپ فوق) چند عدد کلید Key روی سیلیو تعبیه شده که در داخل شیارهایی که در داخل بلوز تعبیه شده است بطور کشوئی (در جهت محوری) حرکت می کنند و وظیفه آنها انتقال تورک (گشتاور) از سیلیو به بلوز است. اگر در حین تعمیر مکانیکال سیل بلوز و سیلیو تواماتعویض نشوند (که در اغلب مواقع این چنین است) و فقط یکی از آنها تعویض شود ممکن است اندازه شیارهای تعبیه شده در داخل بلوز و روی سیلیو با هم همخوانی نداشته باشند و پس از مونتاژ مکانیکال سیل روی هم گیر بیفتند و باعث ممانعت از حرکت محوری بلوز و جام شدن آن شوند.

قبل از نصب مکانیکال سیل روی پمپ باید از حرکت محوری این نوع بلوزها روی سیلیواطمینان حاصل شود و در صورت هر گونه گیری نسبت به رفع آن از طریق سوهان کاری روی کلیدهای روی سیلیواقدام نمود که در بعضی از مواقع که مایع پمپ شونده خیلی غلیظ نبوده نفرات کلیدهای روی سیلیورا کلا برداشته اند و مشکلی هم برای مکانیکال سیل بوجود نیامده است (البته برداشتن این زائده هامی تواند منجر به بریدن ویاسوراخ شدن بلوز شود).

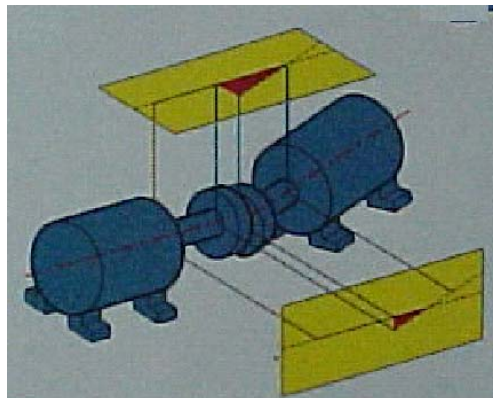
پس از بررسی های انجام شده مشخص گردید مشکل نشستی مکانیکال سیل های پمپ فوق مربوط به ناهم محوری بین پمپ و الکتروموتور بوده است که باعث ایجاد حرکت اضافی روی مکانیکال سیل و ایجاد نشستی می نمود.

درد و دستگاه ناهم محوری که با هم کوپله می شوند به علت موازی نبودن کاپلینگ ها (که فاصله آنها در یک نقطه کم و در نقطه دیگر زیاد است) باعث حرکت محوری شافت در هر دور محور شده و چون در هر دور محور باز وبسته شدن کاپلینگ ها دو مرتبه اتفاق می افتد که علاوه بر ایجاد ارتعاشات (روی فرکانس دو برابر دور روی دستگاه های آنالیز ارتعاشات) با توجه به اینکه سطح متحرک اب بندی (رتوری) با محور دوران می کند این حرکت های محوری می تواند باعث جدا شدن سطوح اب بندی مکانیکال سیل و ورود ذرات جامد بین سطوح اب بندی و تشدید ساییش و باعث نشستی و کم شدن طول عمر مفید آنها گردد (باز شدن حتی یک ده هزارم اینچ بین سطوح اب بندی باعث ایجاد نشستی می شود).

لازم به توضیح است که محوری که با دور 3000 R.P.M در شرایط ناهم محور کار می کند در طول یک شبانه روز نزدیک نه میلیون بار این حرکات محوری تکرار می شود که باعث بوجود آمدن حرکت های اضافی (ارتعاشات) و بیرون راندن فیلم مایع بین سطوح اب بندی شده و همچنین اگر باز وبسته شدن سطوح اب بندی همراه با مسائل دیگر با شدت انجام شود می تواند باعث شکسته شدن سطوح اب بندی شود.

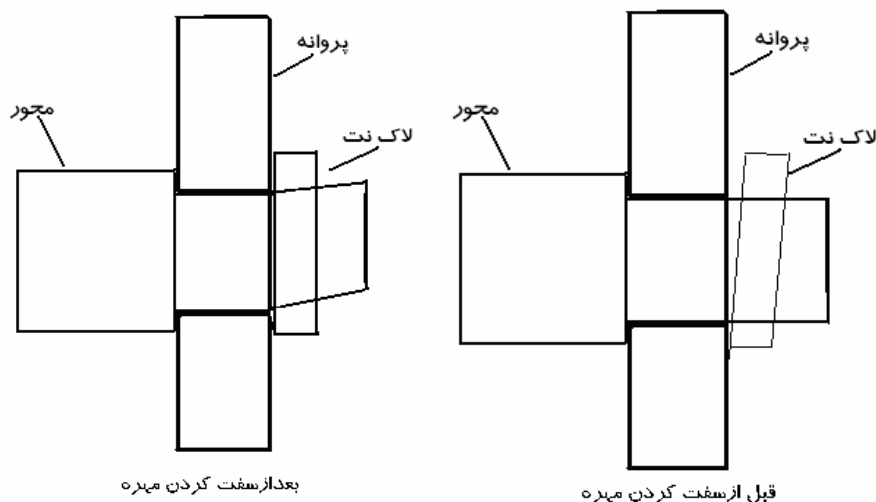
علت آن به دلیل Face داشتن مهره ای است که قطعات را روی محور محکم می کند.

Face داشتن مهره (یا قطعه ای که روی شافت نصب می شود) باعث می شود حین سفت کردن مهره و کم شدن فاصله آن با محور ابتدایک قسمت از مهره با قطعه تماس پیدا کند (ولی بقیه قسمت ها هنوز با قطعه فاصله ندارد) و با سفت کردن بیشتر مهره بقیه سطوح می خواهند روی هم دیگر قرار گیرند که به هیچ عنوان عملی نمی شود مگر خم کردن شافت.

در حین سفت نمودن مهره مربوط به قطعاتی که روی محور نصب می شوند با استفاده از دو ساعت اندازه گیر که با ۹۰ درجه اختلاف با هم بسته می شوند و قرائت نمودن اعداد در حین سفت کردن مهره انجام می شود و در موقعیتی که بیشترین عدد منفی قرائت می شود باید یک قسمت از مهره سائیده شود و این کار انقدر ادامه پیدا کند که در حین سفت شدن مهره هیچگونه انحرافی روی ساعت اندازه گیر بوجود نیاید.

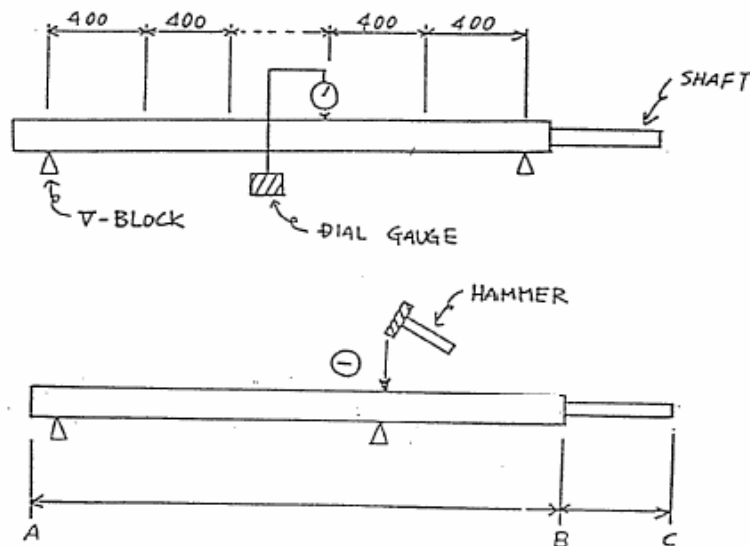
سپس خمیدگی قسمت های مختلف شافت (در فواصل ۴۰ سانتیمتری) با ساعت اندازه گیر اندازه گیری می شوند.

در قسمتی از شافت که انحراف عدد منفی است (بین A و B) باچکش ضربه بزنید.

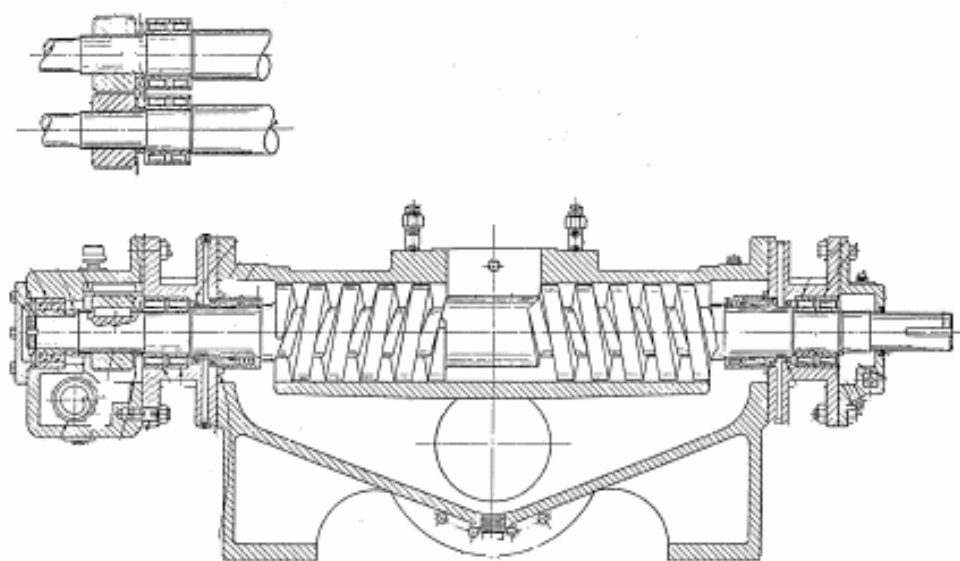
پس از این که پمپ فوق به مدت تقریباً زیادی از سرویس خارج شده بود پس از راه اندازی به دلیل سروصدای زیادونشتی مکانیکال سیل از سرویس خارج شد. توضیح این که غالباً این پمپ هادرفصول گرم از سرویس خارج می شوند و سیستم سوخت بویلرها توسط گاز طبیعی تامین می شود.

پس از بررسی های انجام شده نتیجه آن بود که علت خرابی تقریباً سریع چرخ دنده هابا توجه به این که در داخل هوزینگ برینگ هم در روغن غوطه ور بوده اند به دلیل در سرویس قرار نداشتن بخار گرم کننده محفظه اطراف پمپ و سرد بودن مایع داخل پمپ بوده که باعث شده ویسکوزیته مایع داخل پمپ افزایش پیدا کند و نیاز به توان بسیار بیشتر از حد نرمال برای راه اندازی پمپ می باشد که باعث اعمال نیروهای خیلی زیاد به چرخ دنده های داخلی انتقال قدرت بین رتورها Timing Gear و نهایتاً فرسایش سریع آنها شده بود.

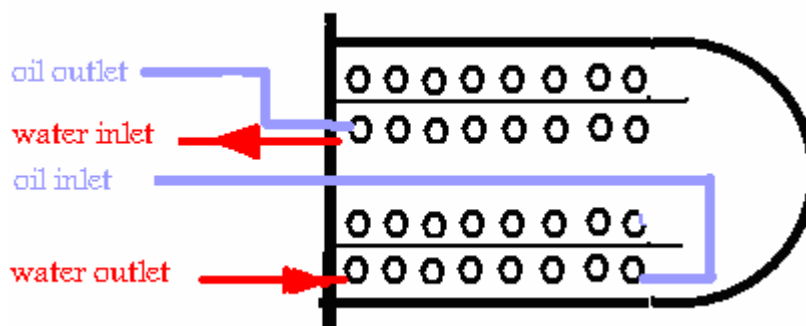
خیلی از مواقع ملاحظه می شود که با توجه به مناسب بودن کولر و حتی بزرگتر بودن آن نسبت به کولر استاندارد مایع خروجی از کولر سیل فلش که روی مکانیکال سیل تزریق می شود بسیار گرم است. این مشکل مربوط به سایز اریفیس ورودی مسیر سیل فلش است که گاهی حذف شده و در صورتی که اختلاف فشار مایع سیل فلش و محفظه استافینگ باکس خیلی زیاد باشد می تواند باعث عبور مقداری زیاد مایع گرم از کوئل های کولر گردد و امکان خنک شدن آن کم شود.

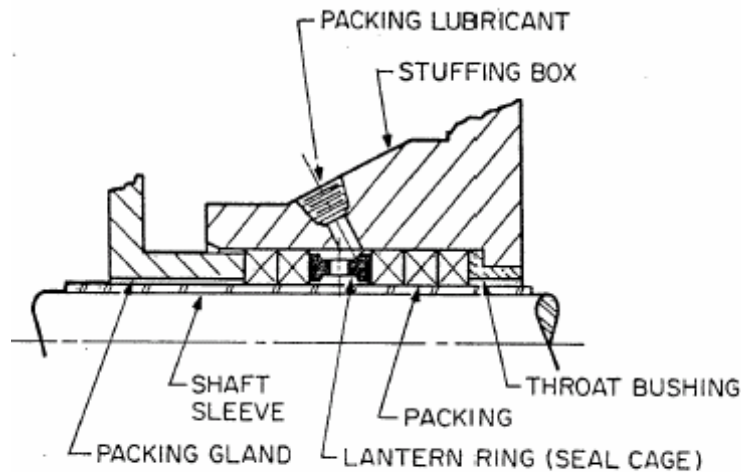
Common packing arrangement.

Lantern Ring باید دقیقاً مقابل مسیر مایع سیل فلش قرار گیرد در غیر این صورت امکان تزریق مایع روی آن نیست. بعد از چند بار که گلند سفت می شود تا جلوی نشتی گرفته شود (به علت سایش پکینگ) باید پکینگ ها تعویض شوند زیرا اولاد اثر بیش از حد فشرده شدن پکینگ خاصیت نرمی و فشار پذیری خود را از دست می دهد (استخوانی می شود) و ثانیاً پس از چند بار سفت کردن گلند Lantern Ring بطرف جلو حرکت می کند و از مقابل مسیر سیل فلش خارج می شود و اجازه تزریق سیل فلش داده نمی شود (مسیر سیل فلش مسدود می شود).

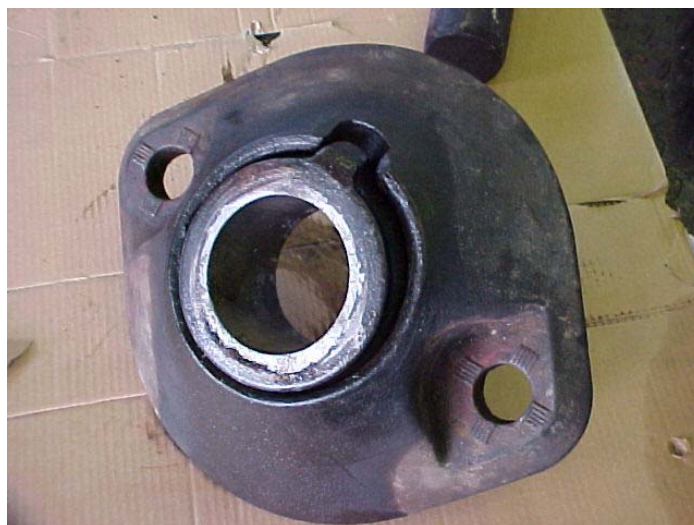
یاتاقان محورهای افقی حوضچه های API که چرخ زنجیرهای محرک تخته های جمع اوری کننده روغن از روی سطح آب رابرعهدده دارند از نوع بوشی است که داخل آنها با لایه ای از باییت (برای کم کردن اصطکاک) پوشش داده شده است. در حین تعمیرات اساسی یکی از حوضچه ها به دلیل جمع شدن باییت ها و گیر کردن محور در داخل آن این برینگ ها نیاز به باییت ریزی مجدد داشتند. روش قبلی باییت ریزی این یاتاقان ها به این صورت بود که داخل این بوش ها باییت ریخته می شد و سپس برای سایز کردن داخل آنها (طبق سایز محور) باییت یاتاقان روی ماشین تراش قطر داخل آن سایز می شد.

در تعمیرات اساسی یکی از حوضچه ها به دلیل زیاد بودن تعداد یاتاقان و کم بودن وقت برای اولین بار یاتاقان ها طوری باییت ریزی شدند که دیگر نیازی به ماشین کاری نداشتند. روش بدین صورت بود که با در نظر گرفتن مقدار انقباض باییت در حین سرد شدن (به روش سعی و خطا) شافت صیقلی تراشیده شد و در مرکز یاتاقان قرار گرفت و تنظیم شد (به توسط فیلر) و اطراف آن باییت ریزی شد که پس از چند مرحله ریخته گری سطح خیلی صاف و صیقلی باییت در داخل یاتاقان بوجود آمد که با توجه به قطر دقیق محور دیگر هیچ نیازی به تراشکاری داخل آن نبود و باعث صرفه جویی زیاد زمانی گردید.

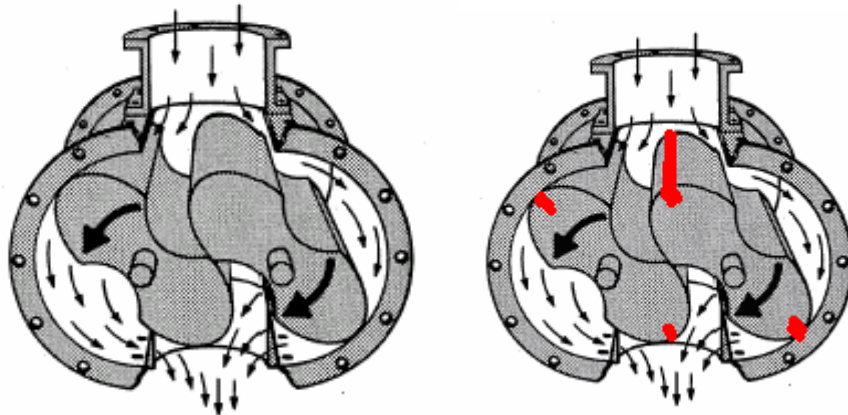
کم بودن فلو و سروصدای زیاد این کمپرسور امکان ادامه کار را برای آن فراهم نمی‌کند. در این نوع کمپرسور که شکل آن در زیر نشان داده شده است Gas از قسمت ورودی Suction وارد کمپرسور می‌شود و با حرکت چرخشی Lobe ها که توسط الکتروموتور به انهداده می‌شود در جهت عکس همدیگر می‌چرخند گاز Gas حبس شده بین رتورها و بدنه کمپرسور را به سمت راهگاہ خروجی Discharge کمپرسور که به تدریج حجم آن کم می‌شود می‌رانند. شکل لوب ها طوری طراحی می‌شود که در حین چرخش همواره کمترین فاصله بین آنها و بدنه وجود داشته باشد و در صورتی که این فاصله ها به هر دلیلی افزایش پیدا کند می‌تواند باعث شود گاز فشرده شده نشت کند و به دلیل وجود اختلاف فشار مجدداً وارد مراحل فشار پایین سیلندر LOW Pressure شود که می‌تواند باعث نشتی های داخلی و کم شدن فلو و فشار کمپرسور شود.

در یکی از کمپرسورهای فوق مشکل کم بودن فلو و زیاد بودن لکرنس های داخلی که باعث ایجاد نشتی های داخلی می‌گردد از طریق نصب قطعات تفلونی روی لبه های لوب ها انجام گردید که نتیجه آن نیز رضایت بخش بود.

روش کار به این صورت بود که باتعبیه شیارهائی در طرفین لوب ها (نقاطی که کاراب بندی را انجام می‌دهند) و سپس تهیه و ساخت نوارهای تفلونی (Over Size) و نصب آنها داخل این شیارها به توسط پیچ (خزینه کردن تفلون ها در محل نصب پیچ ها روی نوار تفلونی) قسمت های آسیب دیده ترمیم شدند. لازم به توضیح است که باتوجه به نرم تر بودن جنس تفلون ها (تفلون سخت) و کلرنس کم بین قطعات ثابت و متحرک پس از مدت محدودی کار کردن کمپرسور قسمت هائی که کلرنس آنها خیلی کم است سائیده می‌شوند تا کلرنس های مطلوب بدست آید.

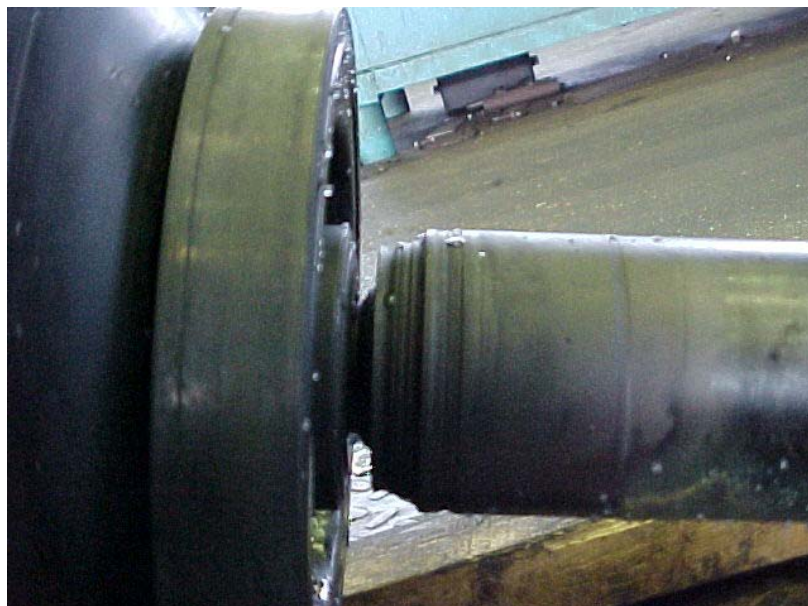
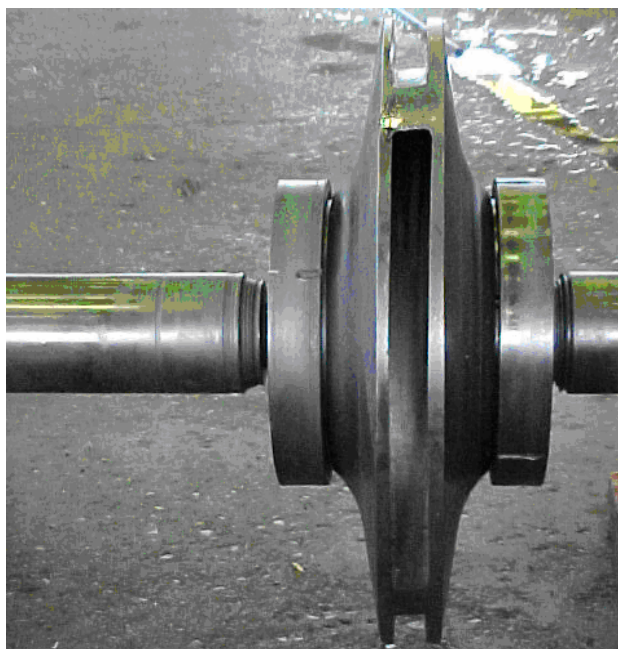
تاکنون دو مورد بریدن محور روی یکی از این پمپ ها اتفاق افتاده است و نکته حائز اهمیت این که بریدن محور روی این پمپ در دفعه اول از قسمت پشت پروانه (سمت تراست) یعنی روی نقطه ای از محور که تورک (گشتاور) را منتقل نمی کند اتفاق افتاده است. لازم به توضیح است که چون محور بصورت کاملاً صاف بریده شده بود و دو طرف شافت از هم دیگر جدا شده بود این وضعیت به عنوان خستگی محور و یا ناهمگن بودن آن قسمت از محور توجیه شد.

وباساخت مجددشافت از جنس SS410 با سختی سطح حدود 200BHS پمپ فوق مونتاژ وبه واحد ارسال گردید ولی پس از گذشت نزدیک به شش ماه کار پس از اتمام تعمیرات اساسی واحد تقطیر و در حین راه اندازی همین پمپ به دلیل جام بودن بازوبه کارگاه ارسال شد که پس از باز شدن پمپ در کارگاه ملاحظه شد که علاوه بر موجود بودن اشیا خارجی در داخل پمپ که باعث جام شدن آن شده بود محور نیز از ناحیه دو طرف پروانه دچار بریدگی های عمیقی است و چیزی تا جدا شدن آنها باقی نمانده است.

پس از انجام بررسی های بیشتر و با توجه به شواهد موجود این طور نتیجه گیری می شود که با عنایت به این که محور از هر دو طرف دچار بریدگی شده است مشکل ناشی از مسائل مکانیکی اعم از تنش، خستگی و..... نمی تواند باشد زیرا همانگونه که قبلا نیز اشاره شد بریدگی محور حتی در ناحیه ای که تحت گشتاور نیز نمی باشد اتفاق افتاده است و حتی پمپ با محور بریده در حال کار و تولید فلونیز بوده است.

۱- تارسیدن جواب کارخانه سازنده دوباره محوری از جنس SS410 ساخته شد و برای مرتفع شدن مقطعی مشکل سختی سطح محور در دو طرف پروانه با آب گرم بالابرده شد.

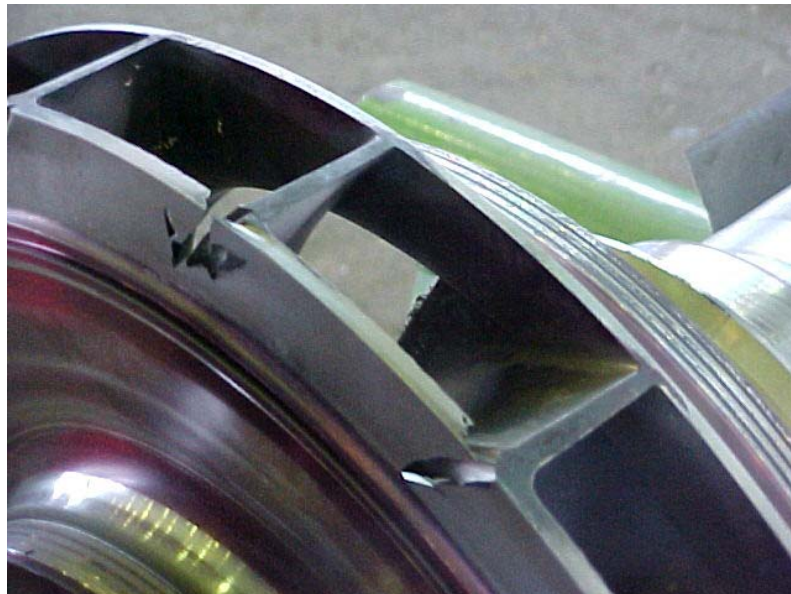
لازم به توضیح است که چندین دستگاه از این نوع کمپرسور در قسمت ایستگاه های افزایش دهنده فشار خط لوله خریداری شده است که تقریباً تمامی آنها دارای این مشکل می باشند.

باتوجه به شواهد موجود علت اصلی آسیب دیدن پروانه ها مطمئناً چیزی غیر از سایش Erosion نیست که علل مختلفی هم می تواند داشته باشد که ذیلاً به آنها اشاره می شود:

۱- همراه بودن ذرات جامد همراه با گاز کمپرس شونده (کثیف بودن گاز).

۲- مناسب نبودن جنس انتخاب شده برای ساخت پروانه.

۴- طراحی غلط پروانه از لحاظ زاویه Vane ها و عدم ایجاد مسیر مناسب برای حرکت Smooth گاز .
