شرکت ملی پالایش و پخش فرآورده های نفتی ایران  
شرکت پالایش نفت اصفهان (سهامی خاص)

# Machinery Case Study

گزیده ای از مشکلات پیش آمده روی ماشین آلات

پمپ ها، توربین ها، کمپرسور ها، مکانیکال سیل ها و مسائل ارتعاشی

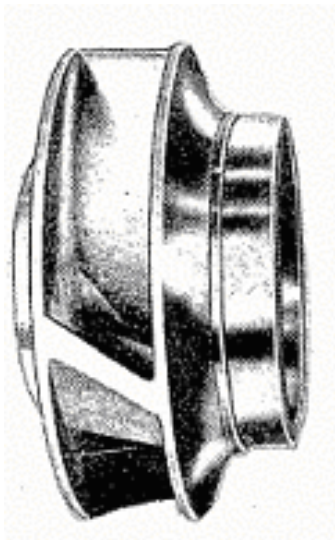
در صورتی که طراحی پروانه بصورت فرانسسی (سطوح پره های این پروانه دارای انحناى دوگانه است و معمولاً به آن پره پیچشى Screw Vane نیز گفته مى شود که دارای راندمانى بالاتر مى باشند) انتخاب مى شد خيلى بهتر مى بود.  
در شکل زیر یک نمونه ان نشان داده شده است.

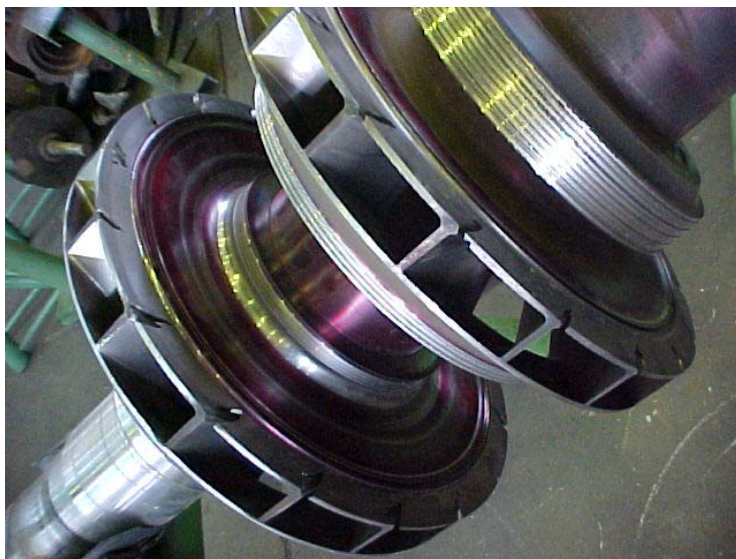
در شکل زیر شمائی از توربینى از این کمپرسورها که جهت تعمیر به پالایشگاه اصفهان آورده شده است نشان داده شده است.

مراحل تعمیر به این صورت خواهد بود که پس از تعیین ماتریال پروانه و انتخاب الکترو دوروش جوش مناسباً اقدام به جوشکاری قسمت های کسيخته شده مى شود و پس از عملیات جوشکاری با استفاده از سنگ های انگشتی کارهای ظریف کاری و سنگ زنى تارسیدن به صافى سطح مناسب انجام خواهد شد.
